**MENGENAL LEBIH JAUH  
MASJID ISLAM JAWA**  
DALAM ARSITEKTUR MASJID PATHOK NEGORO

**DALAM ARSITEKTUR MASJID PATHOK NEGORO**

# Masjid Pathok Negoro

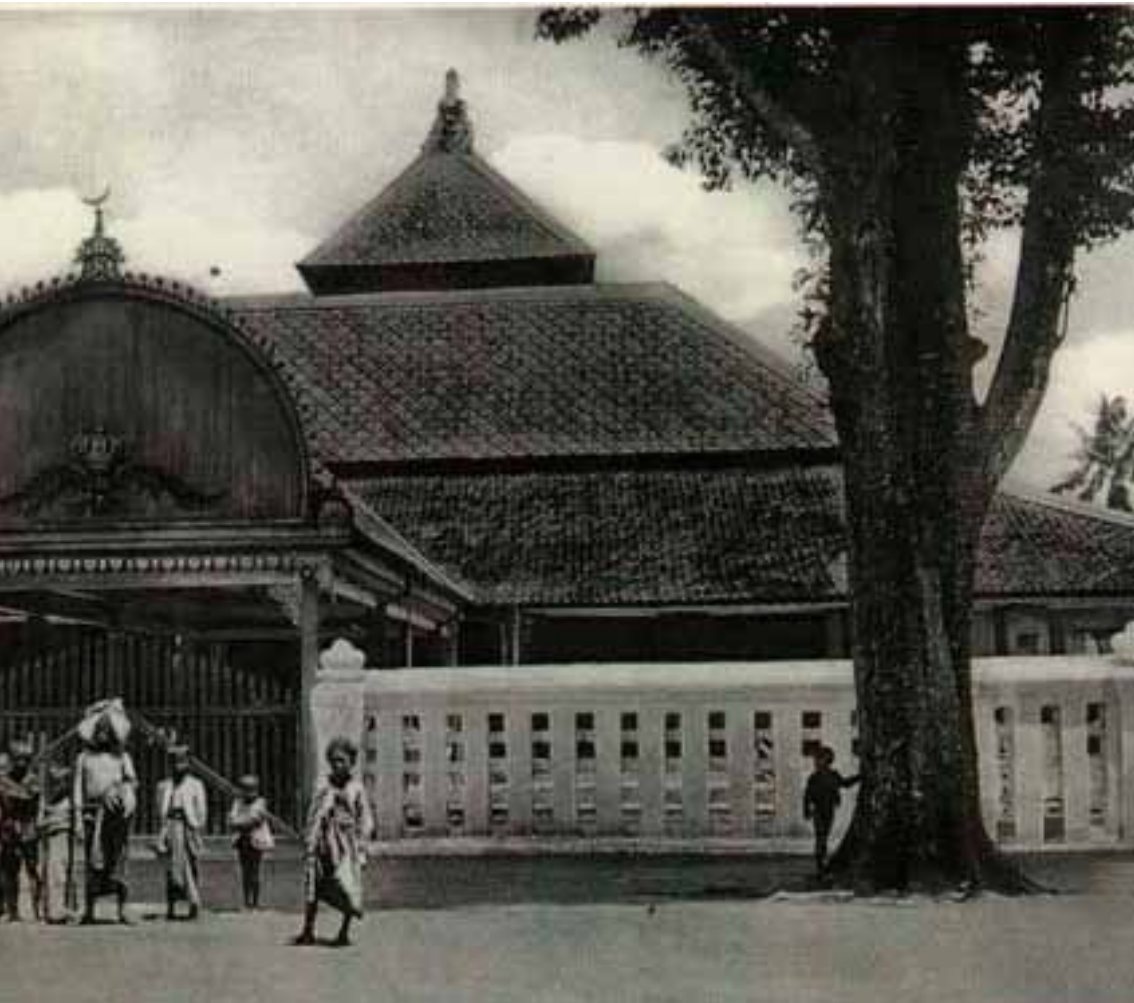
Gambar 1.1 : Masjid Gedhe Kraton Yogyakarta th. 1755  
Sumber : [www.merahputih.com](http://www.merahputih.com)

Masjid Gedhe Jogjakarta adalah masjid tertua yang dibangun oleh Kerajaan Islam Ngayogyakarta Hadiningrat atau Kasultanan Jogjakarta (gambar 1-1). Masjid Gedhe dibangun setelah Sri Sultan Hamengku Buwana I selesai membangun kraton baru, sebagai pusat pemerintahan baru hasil dari perundingan Giyanti pada 13-Februari-1755 (Abimnyu, 2015). Perundingan Giyanti merupakan penyelesaian akhir konflik internal Kerajaan Mataram akibat intervensi Belanda, sehingga Kerajaan Mataram dipecah menjadi dua, yaitu Ngayogyakarta Hadiningrat dan Surakarta Hadiningrat.

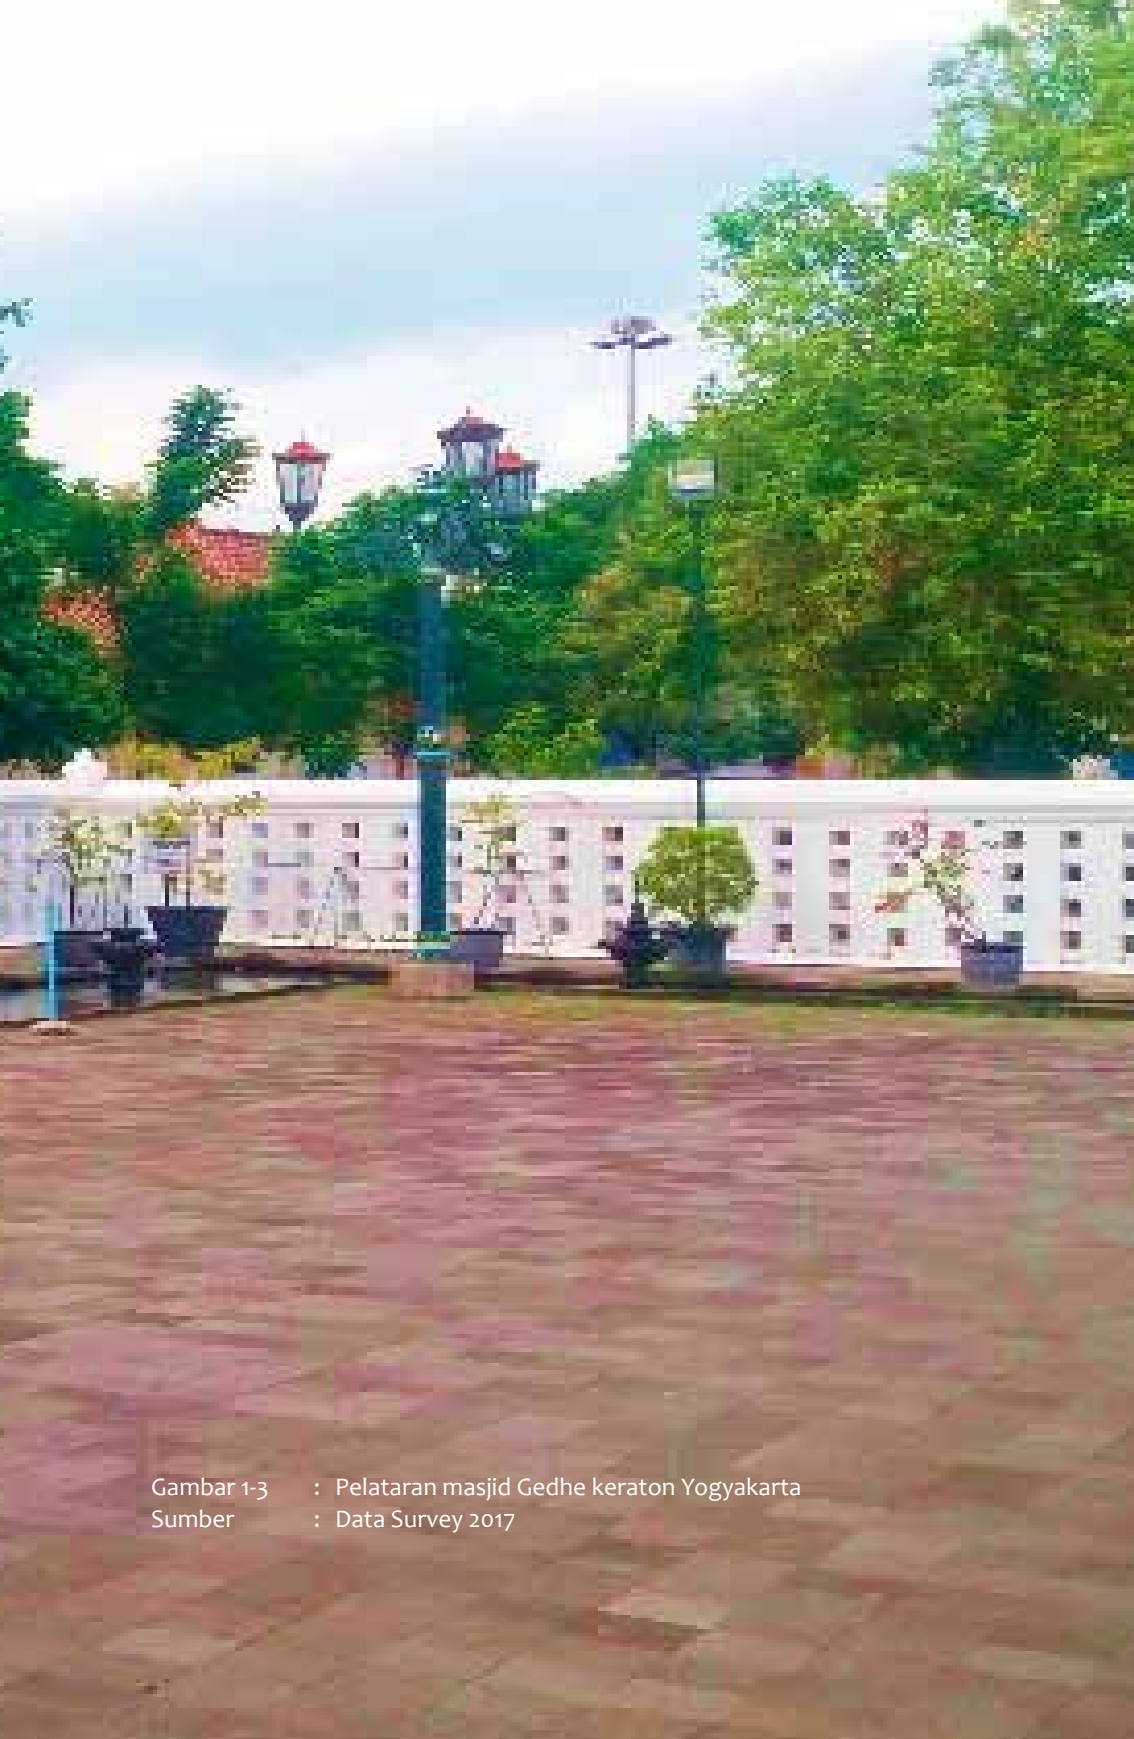
Gambar 1-3 : Pelataran masjid Gedhe keraton Yogyakarta  
Sumber : Data Survey 2017

Bangunan masjid Gedhe Kraton Yogyakarta berorientasi ke utara dan selatan. Sehingga arah masjid berada pada posisi barat timur. Mihrab berada di sisi barat. Bangunan yang lainnya mengikuti orientasi bangunan utama. Dengan berkembangnya Islam di Jawa khususnya di Yogyakarta, maka arah shof sholat menjadi miring sekitar  $27^\circ$  dari arah barat ke utara. Di bagian barat masjid terdapat makam. Makam ini merupakan makam tokoh Muhammadiyah. Arti makam di komplek masjid sebagai bentuk lay out ruang masjid Jawa pada umumnya. Makam ini tidak dikeramatkan.

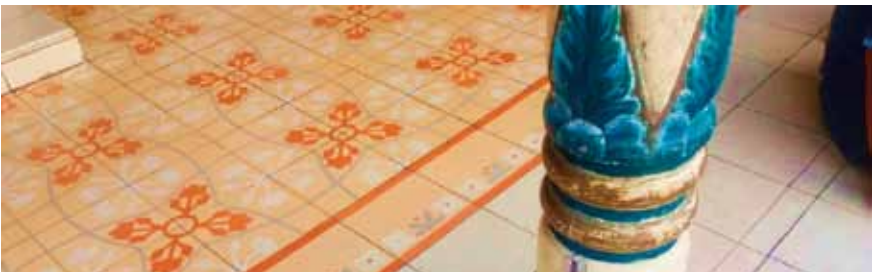
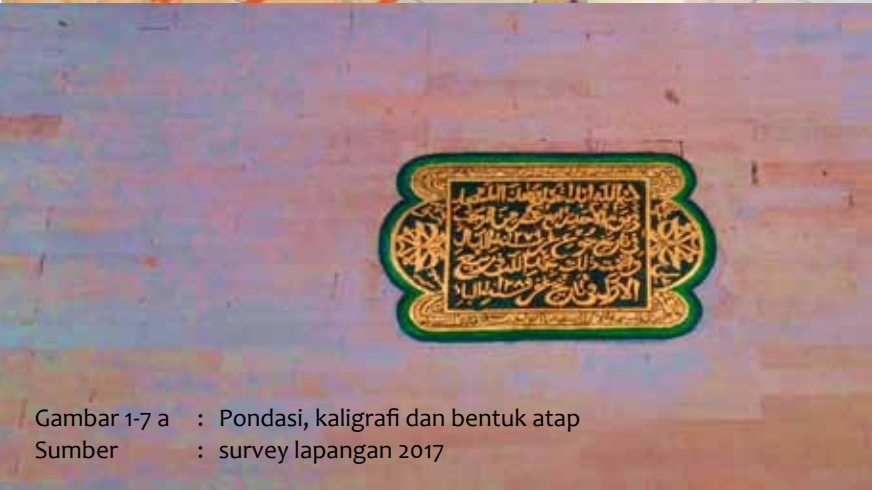
Gambar 1-7 a : Pondasi, kaligrafi dan bentuk atap  
Sumber : survey lapangan 2017

Atap bentuk Tajug bersusun 3 pada bangunan utama. Atap bentuk limasan susun 2 pada bangunan serambi. Atap kampung pada bangunan selasar masjid (gambar 1-4). Balok rangka atap bangunan utama dan bangunan serambi berbentuk Tumpang sari (gambar 1-3). Tumpangsari bangunan utama tanpa ornamen. Tumpangsari bangunan selasar penuh dengan ornamen motif flora (gambar 1-3). Atap Tajug bersusun tiga pada bangunan utama, dilanjutkan dengan atap bangunan serambi berbentuk limasan kampung. Secara struktural atap ini bertemu pada teritisan. Sambungan antara atap bangunan utama dengan bangunan serambi dibuat talang dari plat besi berbentuk lengkung setengah lingkaran yang memanjang sepanjang teritisan atap.

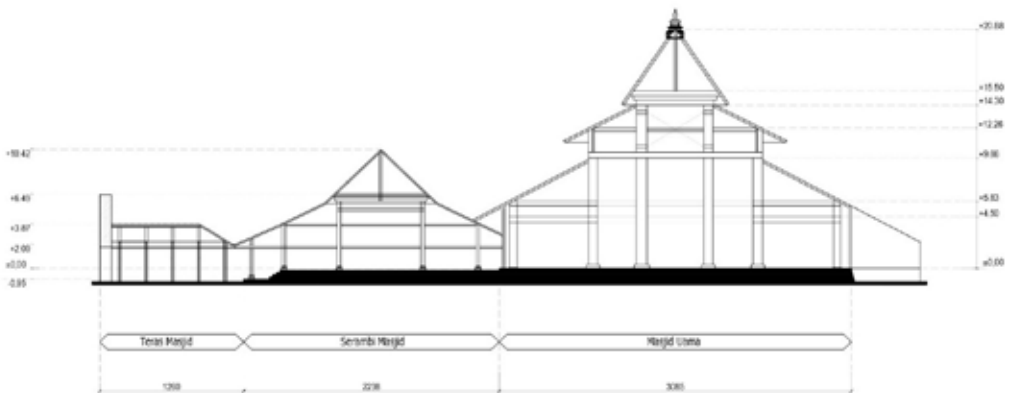
- Gambar 1-8 : Potongan bangunan  
Sumber : data lapangan digambar ulang 2017  
Gambar 1-9 : Sokoguru bangunan utama  
Sumber : survey lapangan 2017

Kolom bangunan terdiri dari kolom utama dan kolom pendukung (gambar 1-8). Kolom utama bangunan utama terdiri dari 4 (empat) buah kolom yang disebut Soko guru (gambar 1-9). Kolom utama dilengkapi dengan kolom pendukung. Semua kolom dengan material kayu gelondongan utuh.

Kolom bangunan serambi terdiri dari 6 (enam) buah Soko Guru dan kolom-kolom pendukung. Bangunan serambi dengan kolom-kolom yang lebih kecil. Di bagian atas kolom diikat dengan balok.

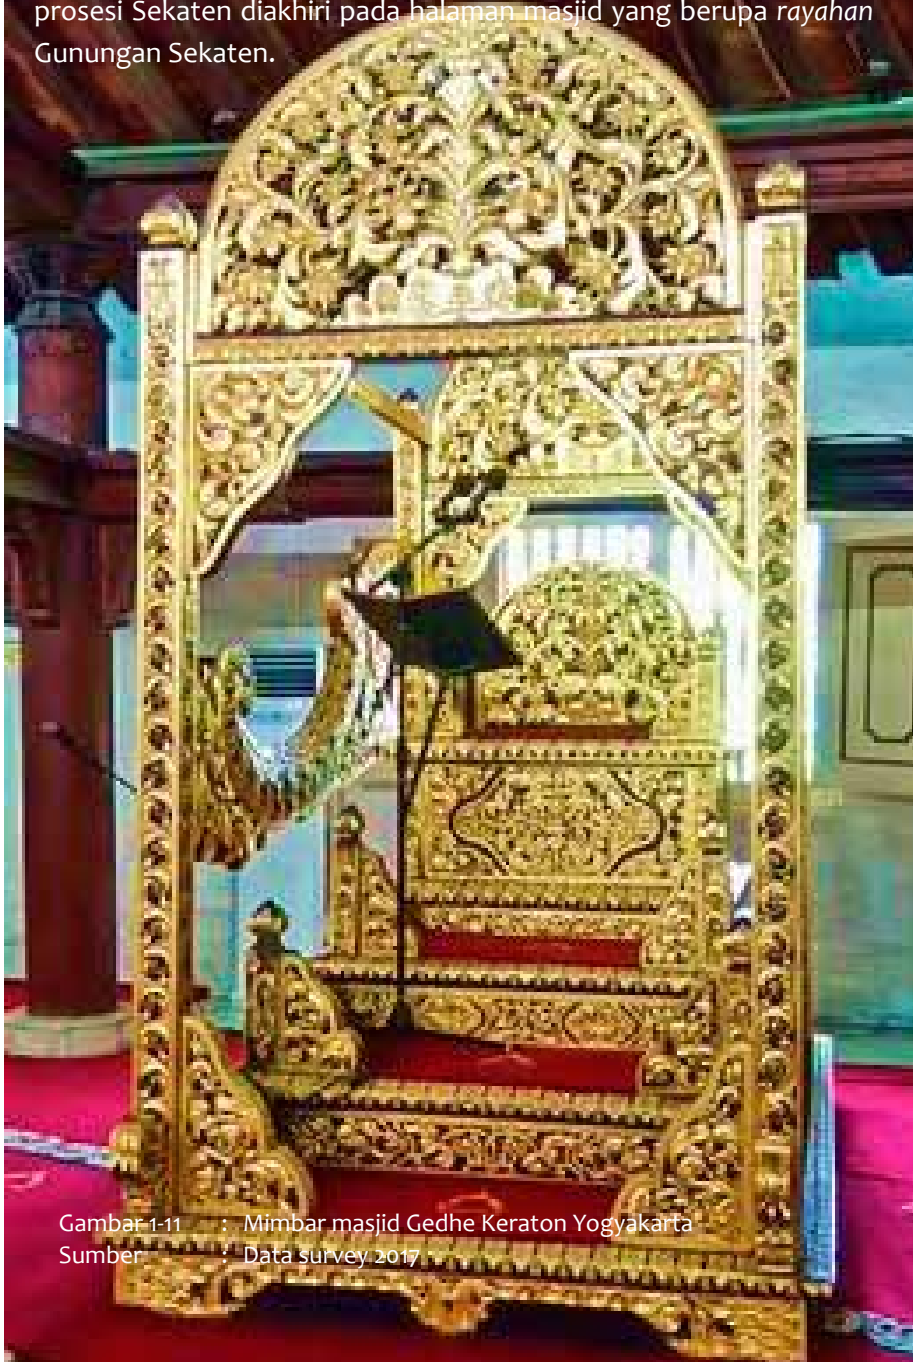
Gambar 1-11 : Mimbar masjid Gedhe Keraton Yogyakarta  
Sumber : Data survey 2017

Kelengkapan bangunan terdiri dari Mimbar dan Bedug. Mimbar berupa bangunan dari kayu berbentuk trap. Bedug berfungsi sebagai penyeru tanda waktu sholat. Saat ini penyeru tanda waktu sholat ditambahkan dengan loudspeaker. Bedug dan mimbar merupakan salah satu karakteristik pada bangunan masjid Islam Jawa. Bedug terbuat dari bahan kayu sebagai rangka dan badan Bedug. Kayu Bedug pada masjid Gedhe Kraton didatangkan dari daerah Jawa Timur. Merupakan kayu utuh berbentuk plat kayu silindris. Bagian dalamnya berlobang sebagai ruang udara. Penutup lobang di kanan kiri kayu silindris ditutup dengan lembaran kulit sapi/lembu yang sudah dimasak. Ditutup sedemikian rupa sehingga jika dipukul akan mengeluarkan suara yang keras dan indah. Bagian lembaran kulit sapi ini akan dipukul dengan kayu. Dan akan mengeluarkan bunyi bunyian untuk mengundang masyarakat di sekitar masjid untuk sholat berjamaah di masjid. Mimbar juga terbuat dari kayu. Kayu mimbar masjid Gedhe Kraton Yogyakarta adalah kayu jati. Mimbar berupa bangunan kayu berundak (gambar 1-11). Banyak ukiran pada badan bangunan mimbar.

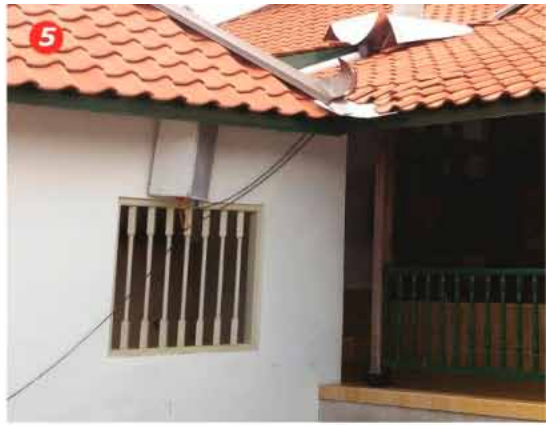
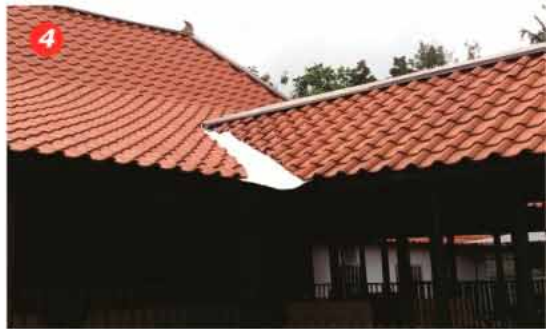
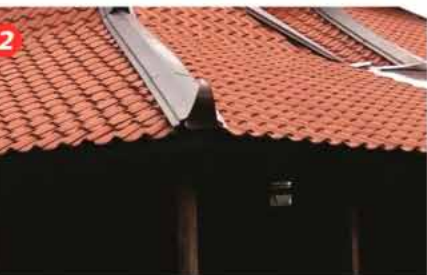
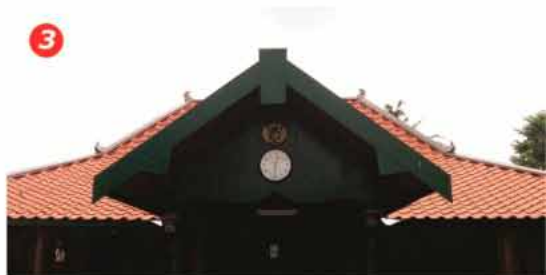
Gambar 2-1 : Gambar Masjid Ploso Kuning  
 Sumber : survey lapangan, digambar ulang 2017

TAMPAK BANGUNAN MASJID

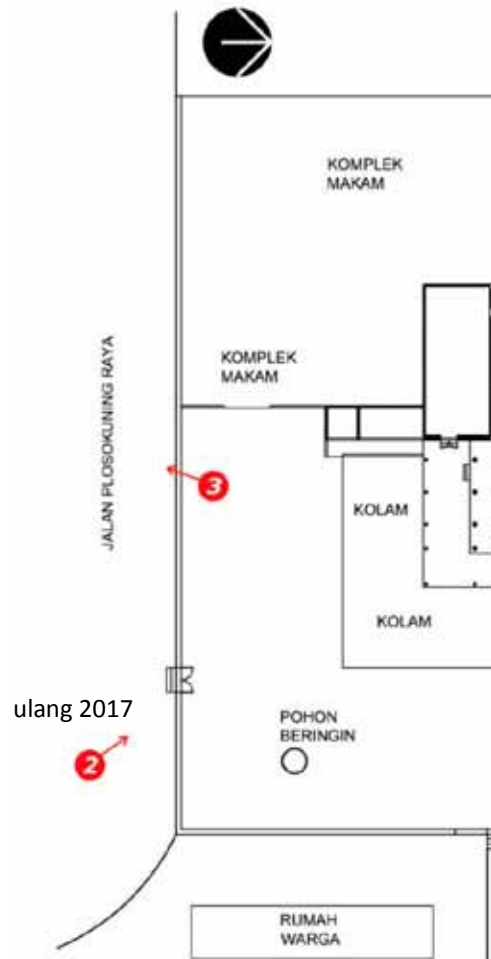
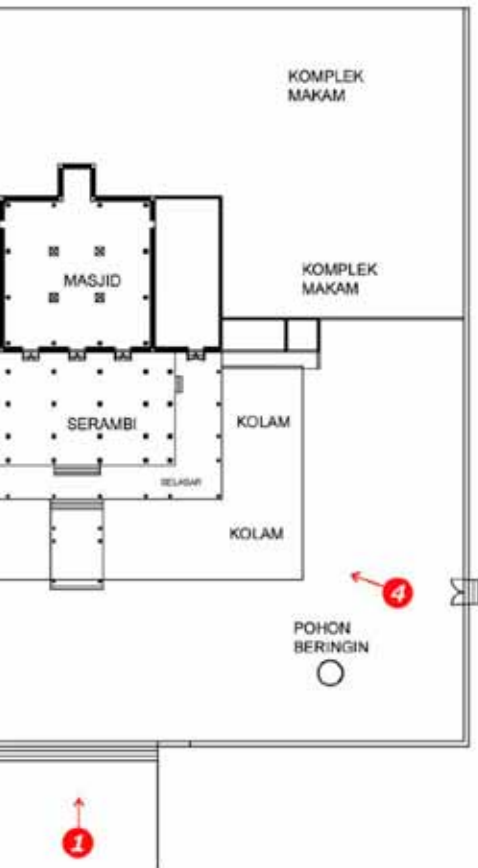
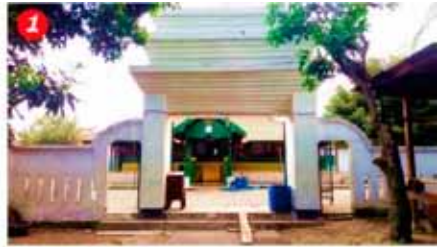
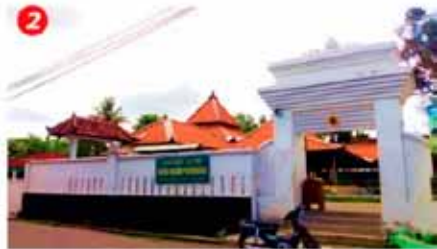
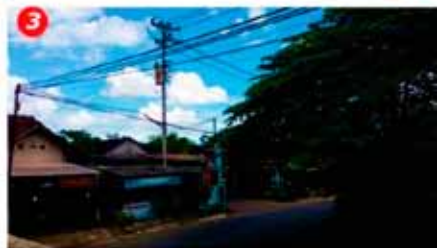
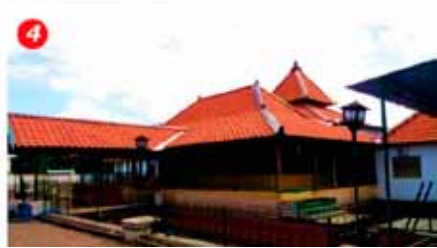
Gambar 2- 3 : Site Masjid Ploso Kuning  
 Sumber : Survey lapangan digambar ulang 2017

Gambar 2-3 menunjukkan suasana lingkungan pada site masjid. Gambar nomor 1 adalah gerbang utama masjid Ploso Kuning. Bentuk gerbang mirip dengan bentuk gerbang bangunan candi. Ada sistem atau bentuk tumpangsari di bagian atasnya. Pada bagian paling atas terdapat hiasan berbentuk daun dan bunga. Gerbang ini berada pada sisi timur. Gambar nomor 2 adalah gerbang pada sisi selatan. Bentuk gerbang mirip dengan gerbang utama namun ukurannya lebih kecil. Gambar nomor 3 menunjukkan kondisi jalan sebagai batas wilayah masjid. Gambar nomor 4 adalah tampak perspektif dari bangunan masjid. Terlihat komposisi atap bangunan utama dan bangunan serambi.

Bagian-bagian masjid terlihat pada gambar 2-3. Bagian-bagian ini merupakan kesatuan arsitektur masjid yang membentuk satu kesatuan bangunan yang menarik. Bagian-bagian ini adalah pagar keliling dengan bentuk yang mirip dengan pagar pada bangunan candi, kolam yang mengelilingi bangunan, halaman depan dan samping yang ditumbuhi pohon beringin di dua sisi simetris dan bangunan tempat wudlu sebagai kelengkapan bangunan.

1. Gapura masjid berada di sisi timur
2. Gapura masjid di sisi selatan
3. Area sekitar masjid sisi selatan
4. View masjid dari utara

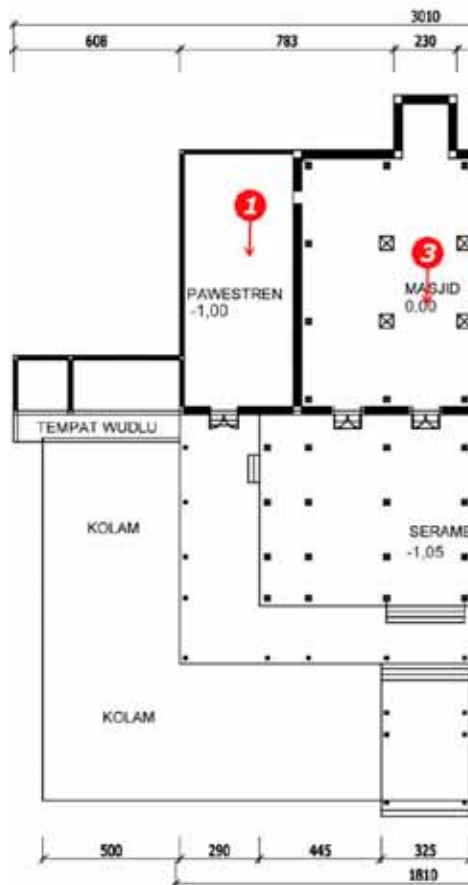
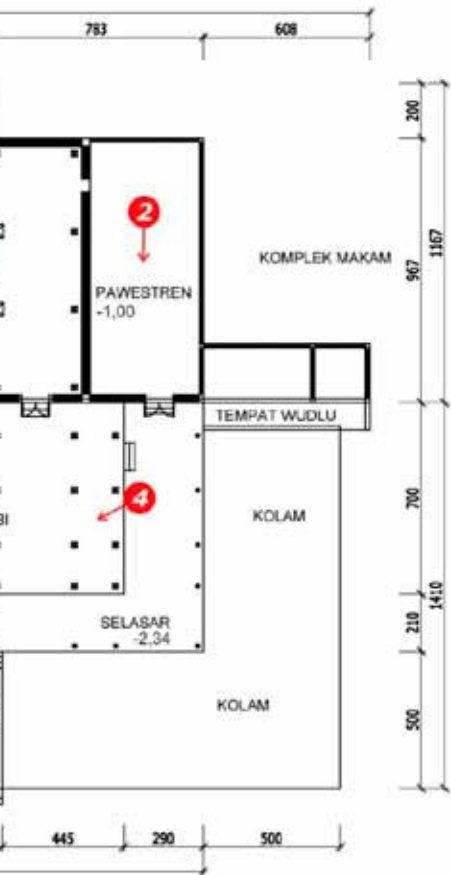
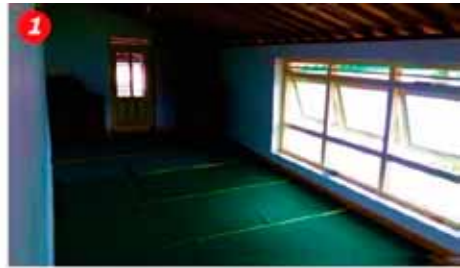
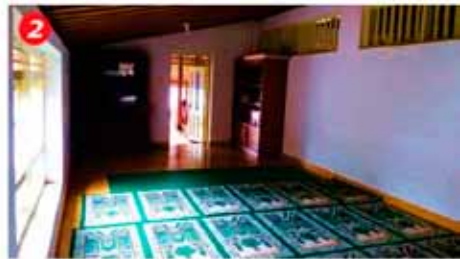
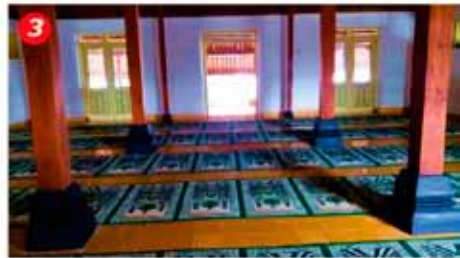
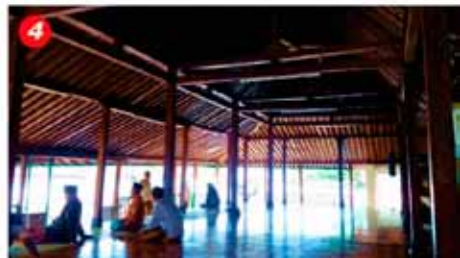
Gambar 2-3 : View Interior  
 Sumber : Survey lapangan 2017

Pawestren (no. 1 dan no. 2) merupakan ruang yang ada di samping kiri dan samping kanan bangunan utama. Ruang pawestren digunakan untuk sholat bagi kaum perempuan. Tempatnya lebih tertutup dengan maksud lebih private. Pada ruang utama masjid digunakan untuk tepat sholat laki-laki. Di tengah ruang terdapat kolom-kolom

1. Pawastren selatan
2. Pawastren utara
3. Interior masjid
4. Serambi masjid

Interior bangunan merupakan bagian yang menarik juga. Arsitektur pada interior bangunan dengan berbagai kelengkapannya menjadi satu kesatuan arsitektur bangunan masjid (gambar 2-3).

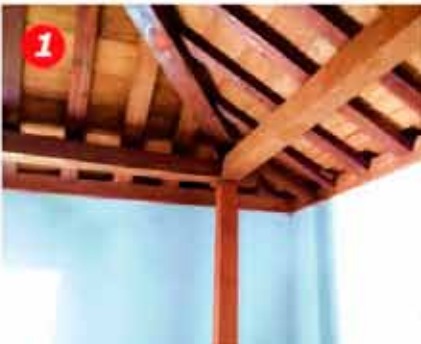
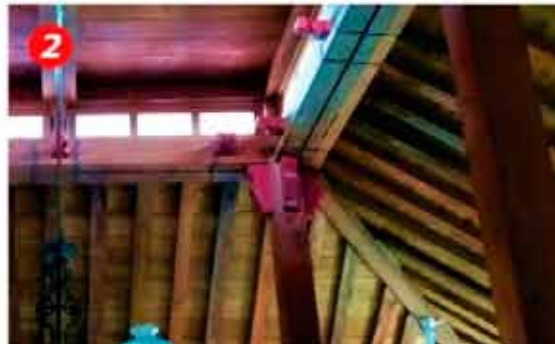
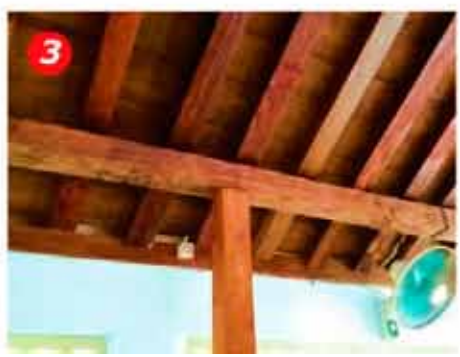
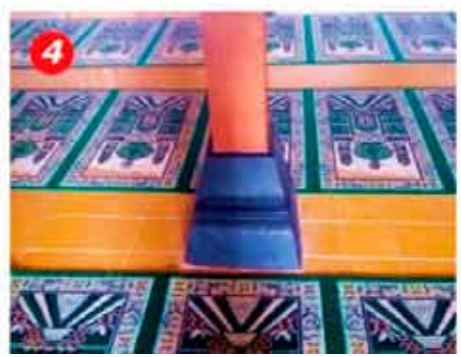
Gambar 2.5 : Potongan Bangunan Masjid  
 Sumber : survey lapangan digambar 2017

Gambar 2-4 menunjukkan gambaran struktur bangunan masjid. Struktur bangunan yang disajikan apa adanya tanpa ditutup juga terlihat pada struktur atap bangunan serambi. Konstruksi kayu terlihat jelas dan nyata. Bagian-bagian elemen struktur semuanya terlihat jelas. Seperti yang terlihat pada gambar 2-4.

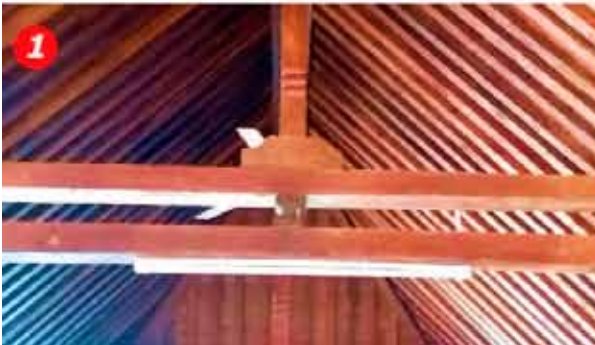
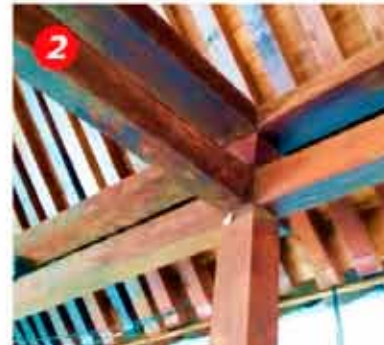
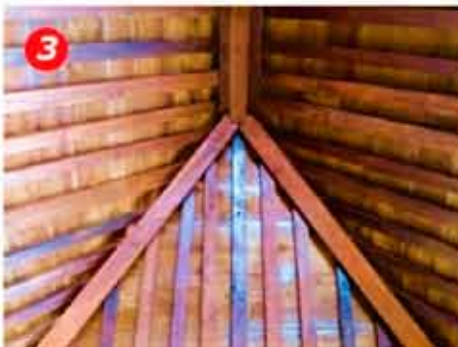
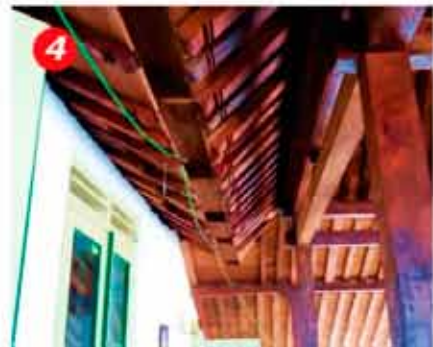
Perbedaan ketinggian lantai bangunan utama dengan ketinggian tanah luar bangunan yang cukup tinggi merupakan salah satu karakteristik dari bangunan masjid Pathok Negoro Ploso Kuning. Sambungan struktur antara atap bangunan utama dengan bangunan serambi yang saling berimpit diselesaikan dengan menggunakan konstruksi talang menggunakan bahan plat besi baja berbentuk

setengah lingkaran. Gambar 2-5 dan 2-6 menunjukkan bagian-bagian dari konstruksi atap dan penutup atap.

1. Sambungan kuda-kuda pada atap serambi
2. Sambungan kolom kayu dengan struktur atap
3. Jurai pada atap serambi
4. Sambungan antara atap serambi dan masjid utama

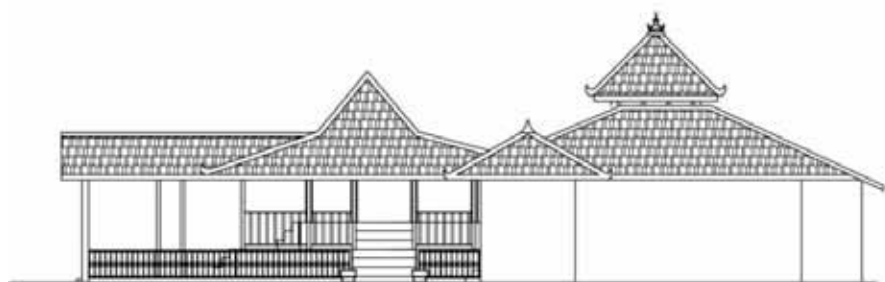
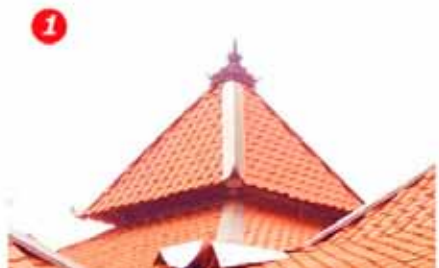
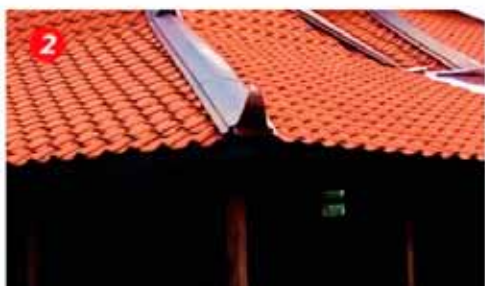
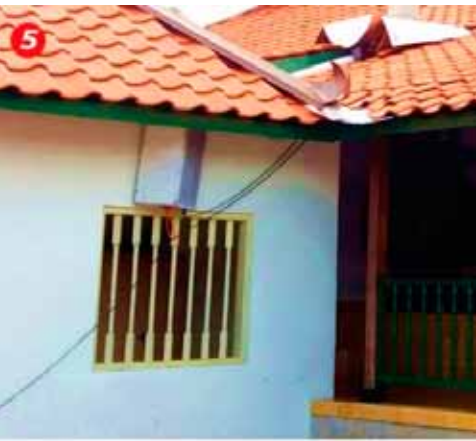
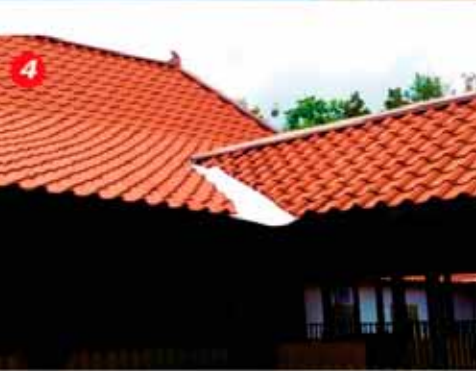
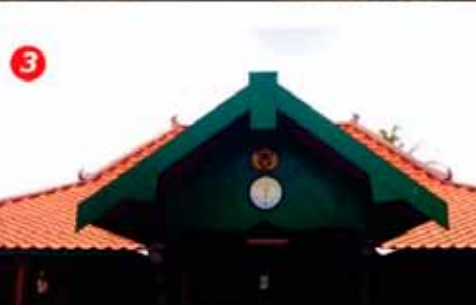
Gambar 2 6 : Tampak Bangunan  
Masjid

1. Mustaka masjid
2. Bubungan dari lempengan seng
3. Jam pada bagian atap depan
4. Talang air pada atap depan
5. Jendela jalusi kayu

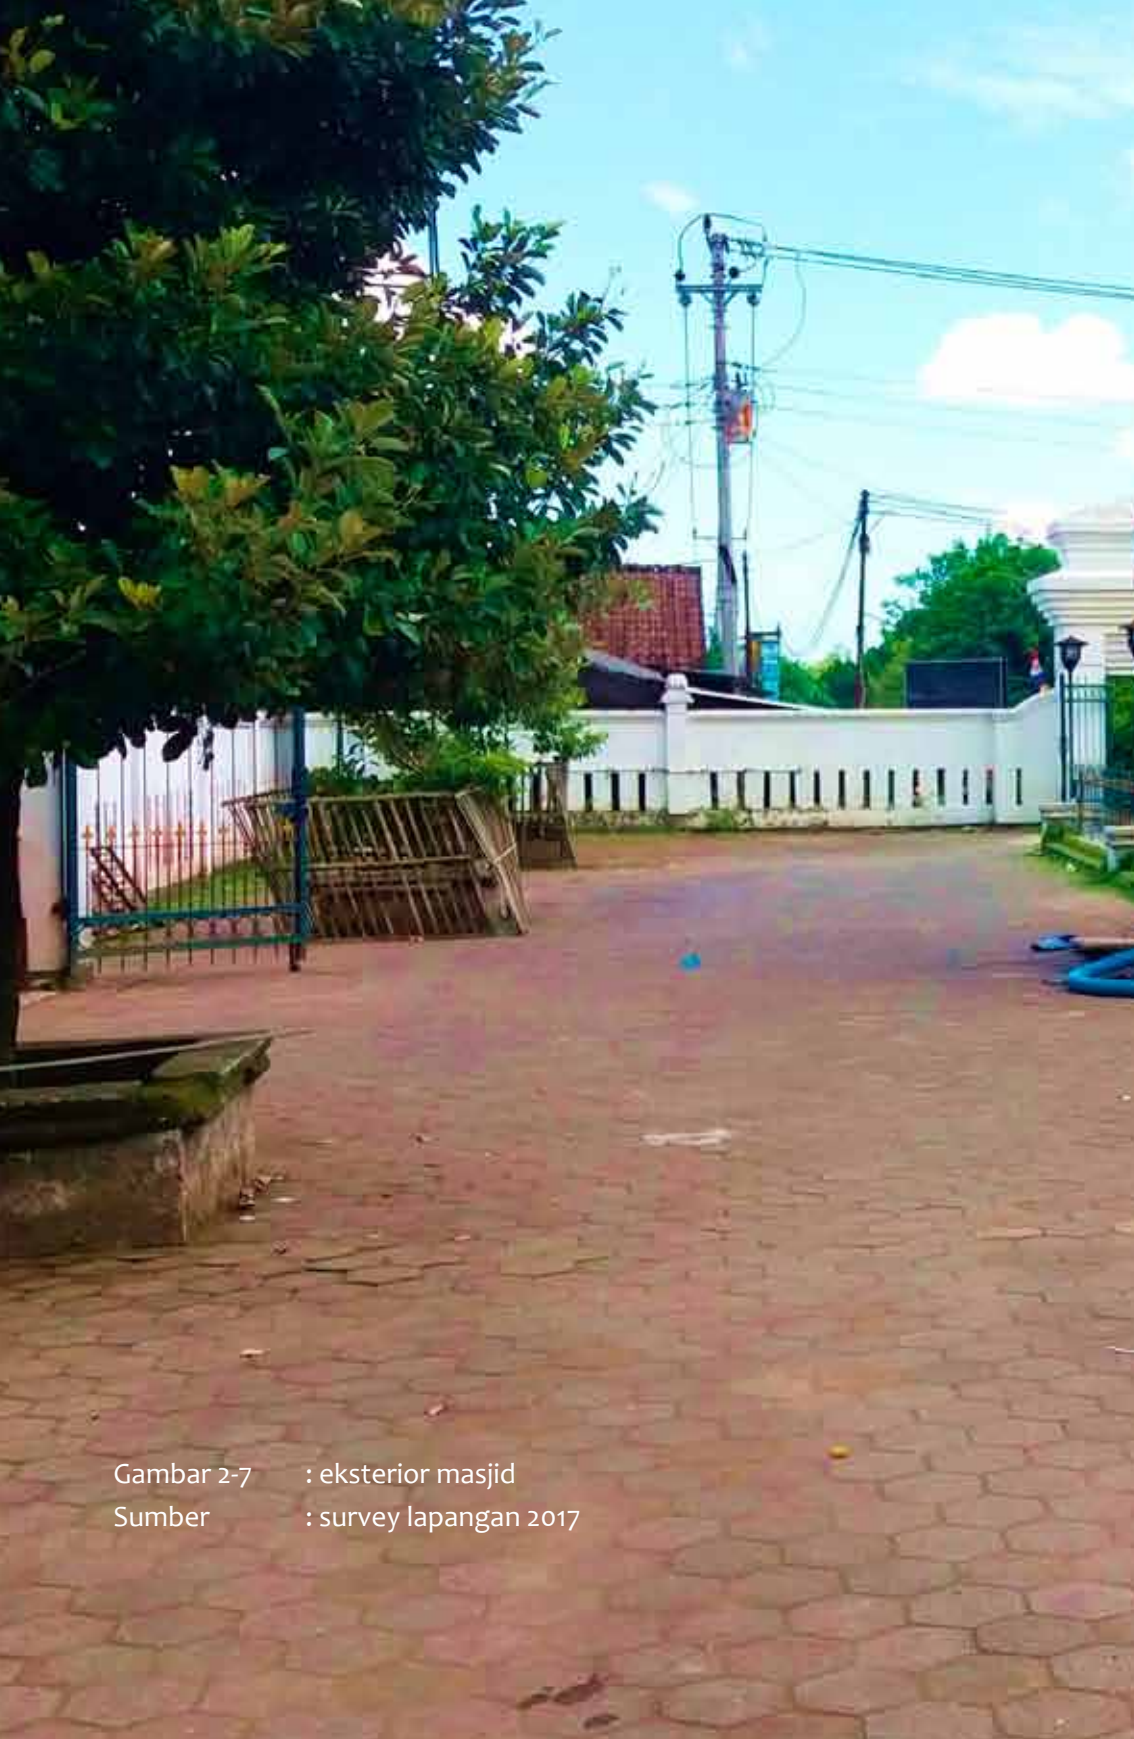
Gambar 2-7 : eksterior masjid  
Sumber : survey lapangan 2017

Masjid Ploso Kuning dikelilingi pagar dinding satu batu (gambar 2-7). Dahulu pagar dinding tidak diplester. Sambungan bata tanpa spesi. Pada sisi timur terdapat gerbang utama masjid. Bentuk gerbang seperti gerbang pada bangunan candi. Berupa gapura dari kolom batu bata yang sangat tebal. Bagian atas berbentuk Tumpangsari. Pada puncak gapura dihiasi dengan hiasan sulur-sulur flora. Pada sisi utara juga terdapat gerbang berbentuk gapura yang sama dengan ukuran lebih kecil. Terdapat undakan di depan gapura, karena tanah di dalam kompleks masjid lebih tinggi dari permukaan tanah di luar bangunan gapura.

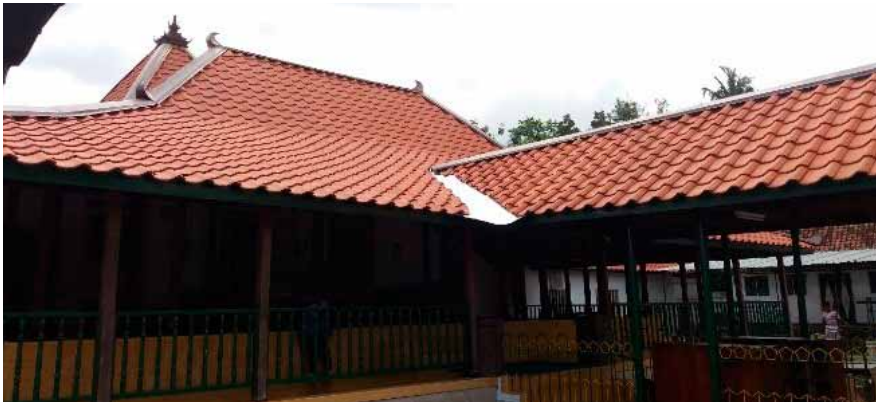
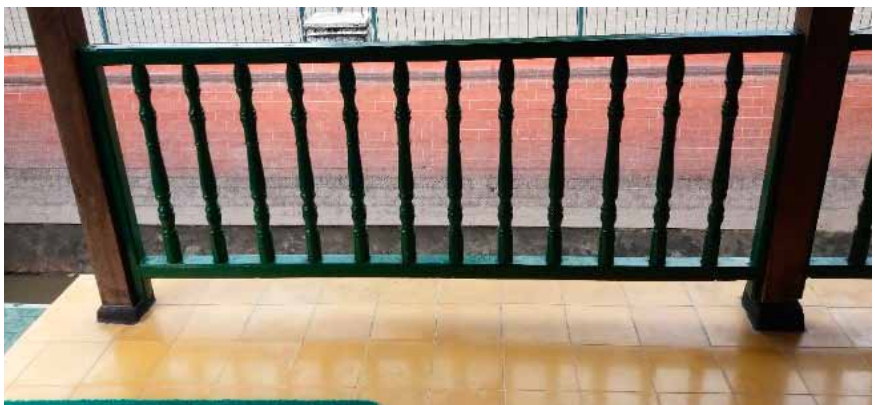
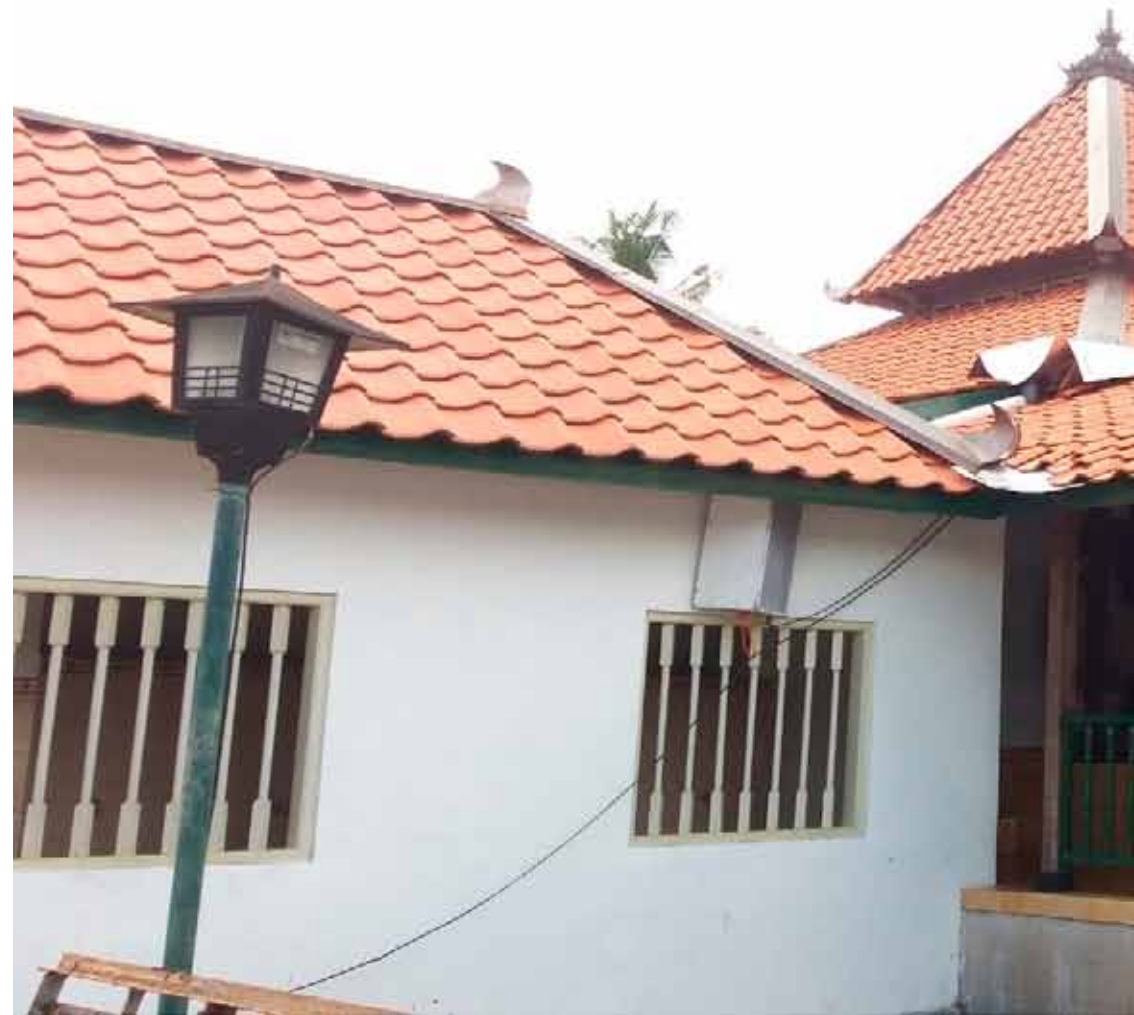
Gambar 2-8 : Bagian-bagian masjid

Atas, serambi masjid dan tempat wudhu  
Bawah kiri, lantai ubin dan pagar kayu  
Bawah kanan, talang air

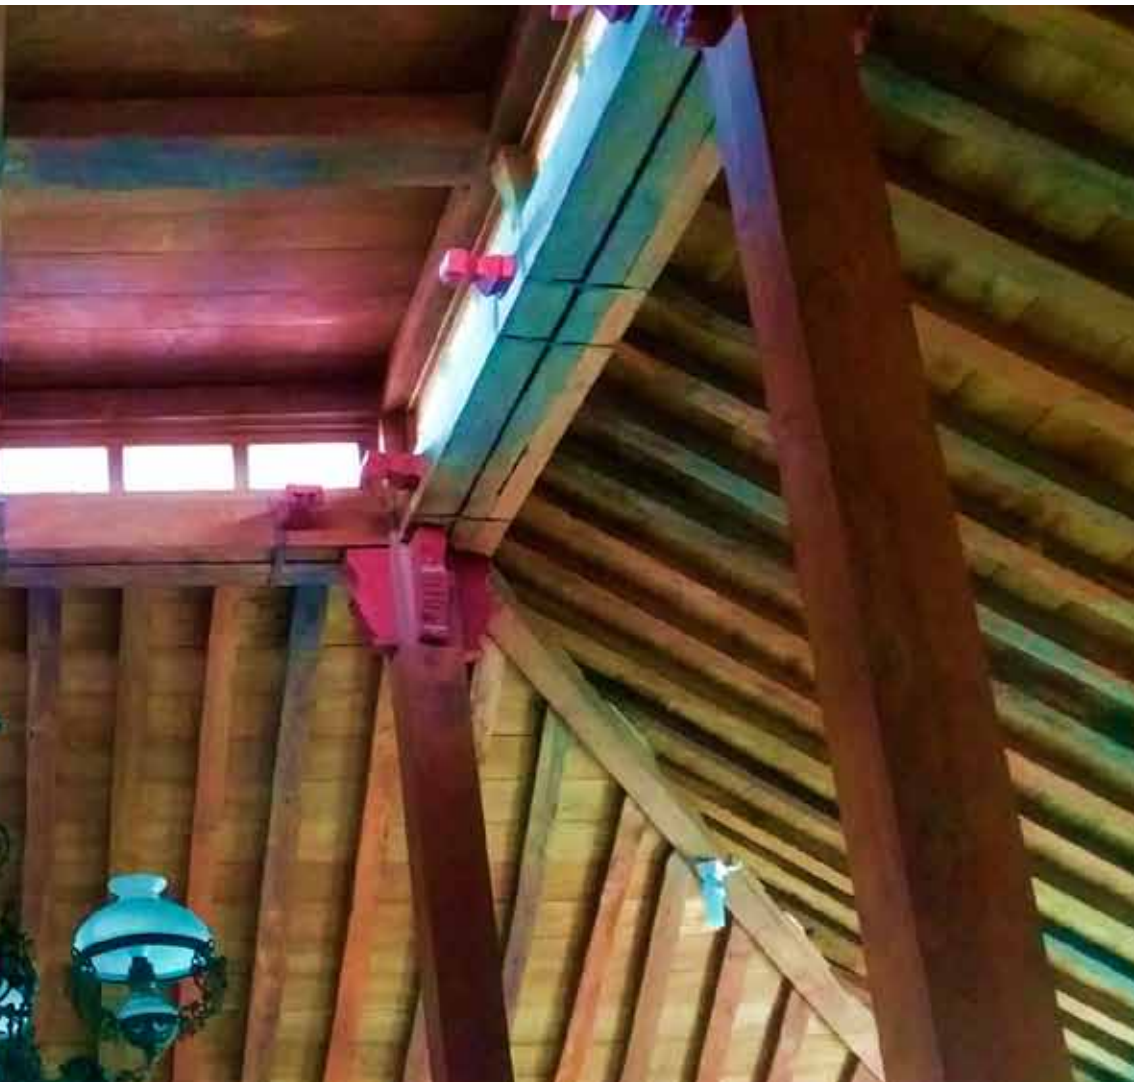
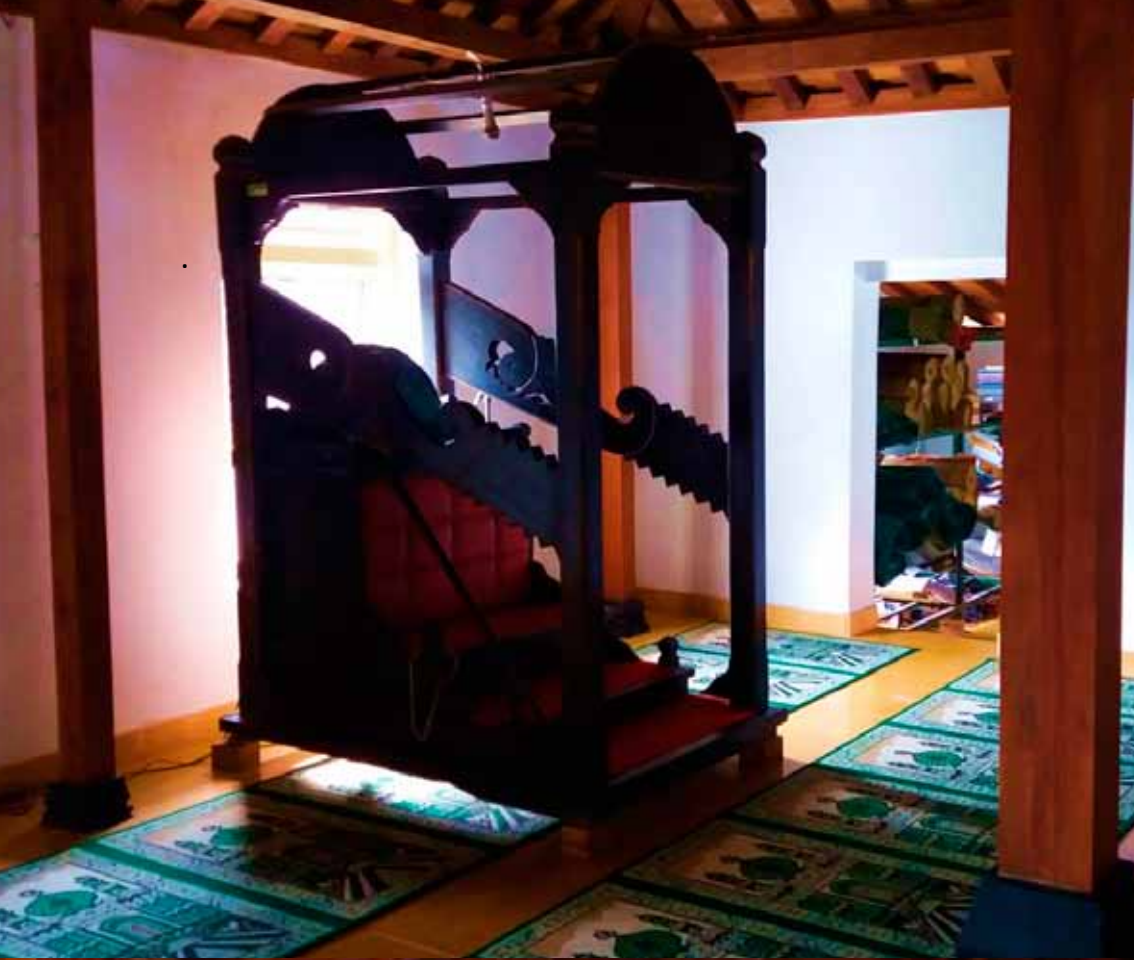
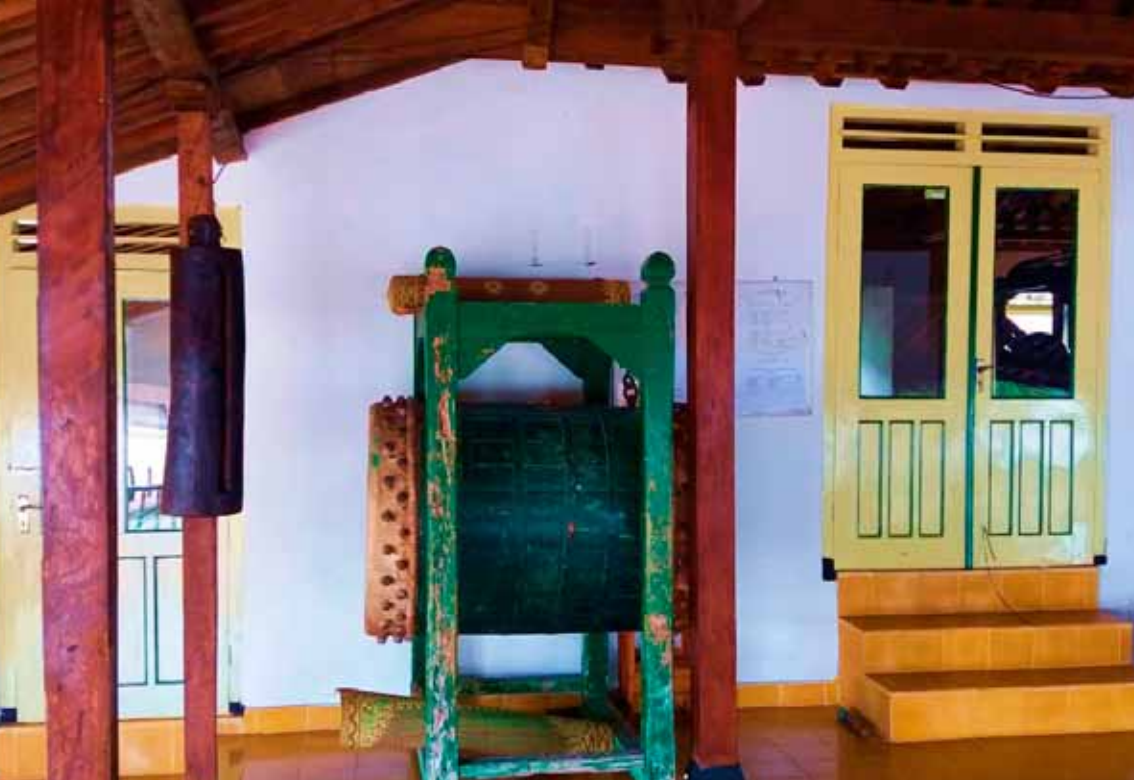
Gambar 2-12 : Bedug dan kentongan dan mimbar

Kelengkapan bangunan terdiri Bedug dari kayu dan bahan kulit kerbau/sapi, kentongan dari kayu dan mimbar dari kayu berukir (gambar 2-12). Bedug dan kentongan digunakan untuk memberikan tanda waktu sholat, yang dilanjutkan dengan adzan untuk panggilan sholatnya. Mimbar terbuat dari bahan kayu keseluruhan, yang digunakan untuk memberikan kotbah Pada saat keluarga Kraton Yogyakarta datang ke masjid Ploso Kuning, biasanya mimbar digunakan oleh keluarga Kraton untuk memberikan kotbah.

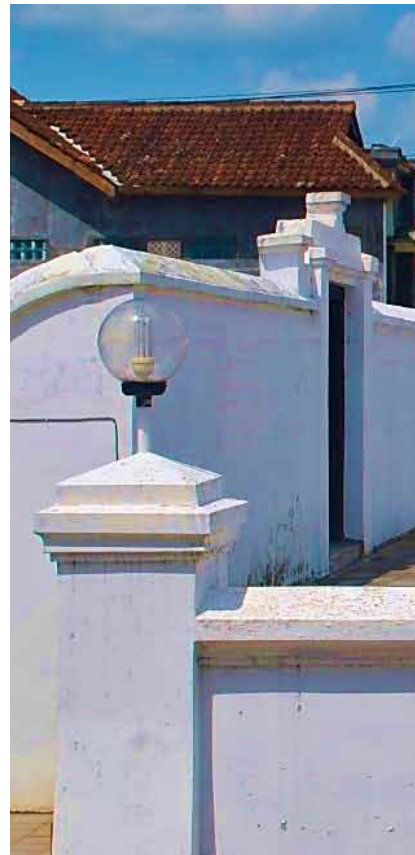
Di belakang gerbang dan dinding seketeng adalah halaman dalam masjid. Halaman dikelilingi dinding pagar satu batu dengan tinggi 3 meter. Di sisi utara terdapat gerbang dengan daun pintu kayu yang cukup tebal. Bentuk gerbang mirip dengan bentuk candi budha. Berbentuk tumpangsari dengan hiasan flora di atasnya. Di sisi barat sebelah selatan bangunan masjid terdapat pintu gerbang menuju ke kompleks makam yang ada di belakang atau barat masjid. Bangunan masjid berada pada ketinggian lantai 1 meter. Bangunan masjid dikelilingi kolam dengan lebar 1 meter dan kedalaman 0,6 meter. Kolam digunakan untuk membasuh kaki sebelum masuk kedalam masjid dan ke tempat wudlu (gambar 3-4 dan 3-5).

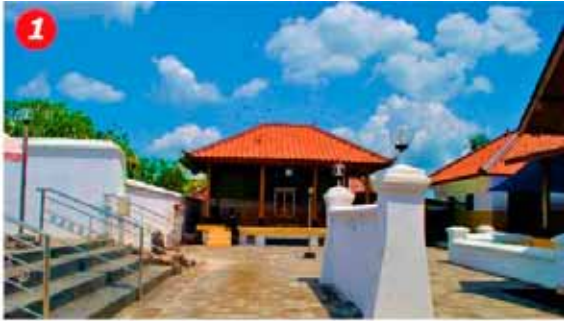
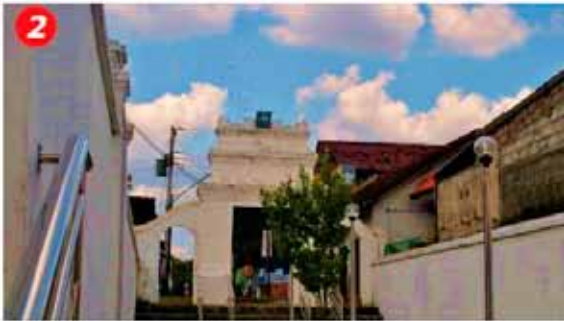
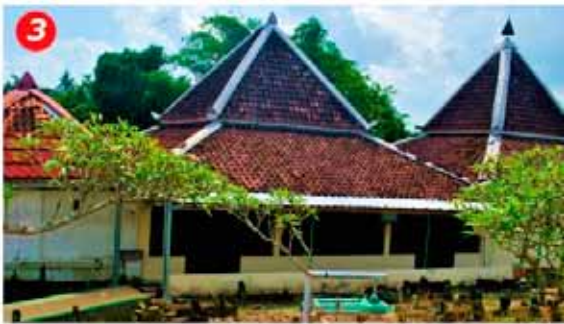
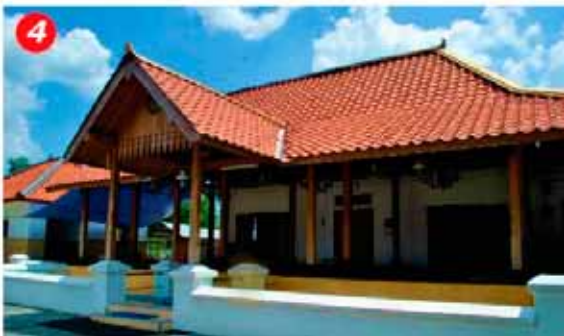
Gambar 3 5 : View Masjid Interior dan Eksterior  
 Sumber : Survey lapangan digambar ulang 2017

1. Halaman masjid
2. View gapura masjid dari barat
3. Area makam pada arat masjid
4. View masjid dari timur

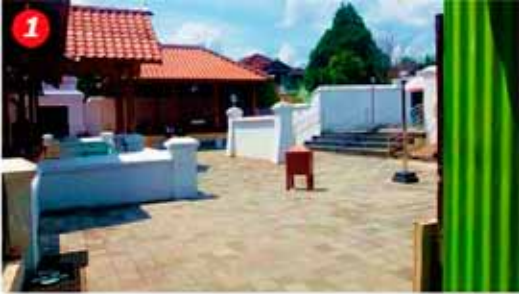
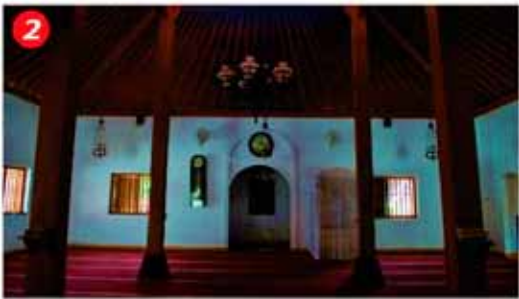
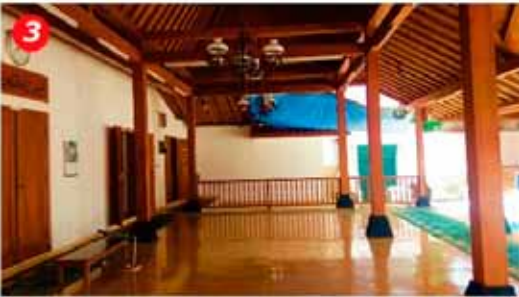
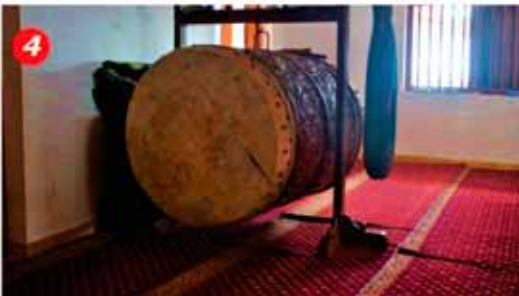
1. View halaman masjid dari area wudhu
2. Interior ruang masjid utama
3. Serambi masjid
4. Bedug masjid

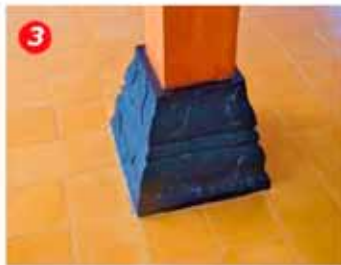
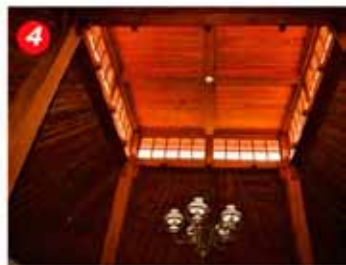
Gambar 3 6 : Potongan Bangunan  
 Sumber : Survey lapangan digambar ulang 2017

Detail konstruksi bangunan pada gambar 3-6 adalah bentuk sambungan balok-balok konstruksi pendukung rangka atap. Konstruksi atap limasan kampung ada pada bangunan serambi. Konstruksi ini tidak menggunakan kuda-kuda seperti kuda-kuda sistem cremona. Hanya terdapat balok tarik dan tiang *under* sebagai konstruksi penyangganya. Kolom didukung pondasi umpak batu alam. Terdapat ornamen flora pada bagian pondasi. Perbedaan ketinggian lantai antara halaman dengan lantai bangunan utama cukup besar. Sehingga terkesan seperti konstruksi panggung berundak

1. Sambungan kolom kayu dan rangka atap pada serambi
2. Struktur atap pada serambi
3. Pondasi umpak
4. Saka guru
