**MENGENAL LEBIH JAUH  
MASJID ISLAM JAWA**  
DALAM ARSITEKTUR MASJID PATHOK NEGORO

**DALAM ARSITEKTUR MASJID PATHOK NEGORO**

# Masjid Pathok Negoro

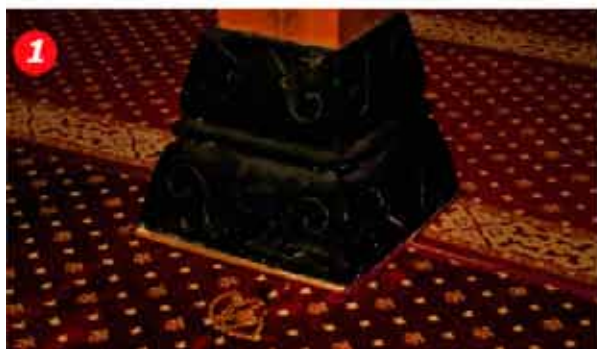
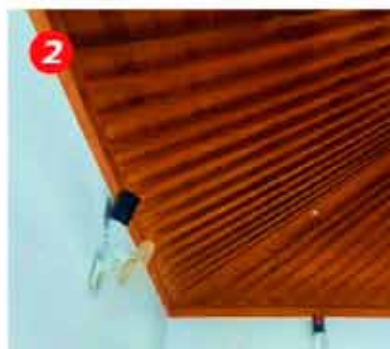
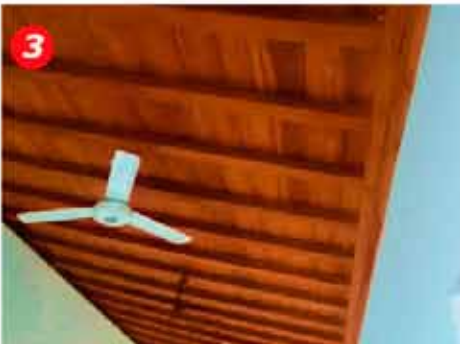
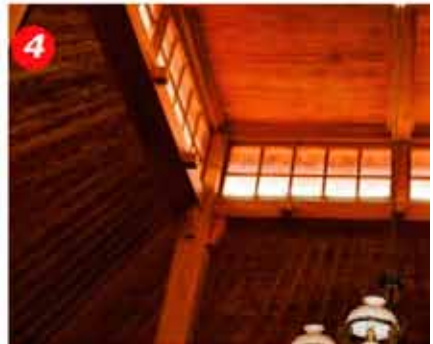
Gambar 3 7 : Potongan Bangunan  
Sumber : Survey lapangan digambar ulang 2017

1. Pondasi umpak pada saka guru
2. Jurai dalam
3. Usuk pada pawastren
4. Jurai pada sambungan ke saka guru

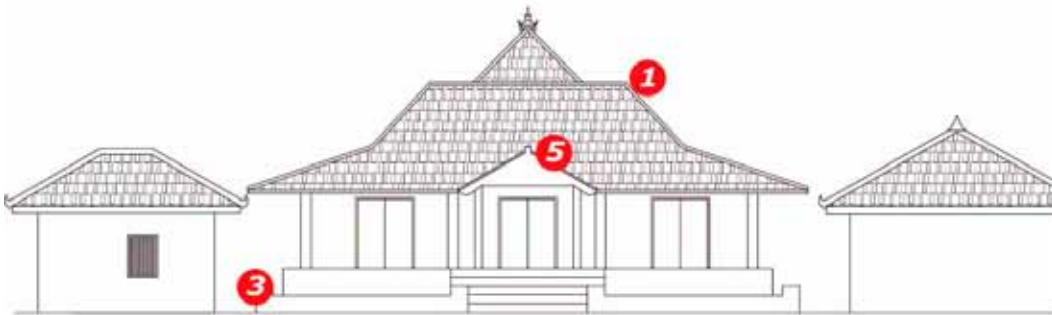
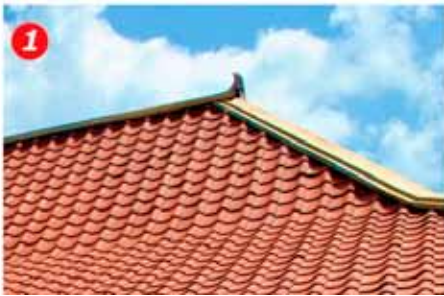
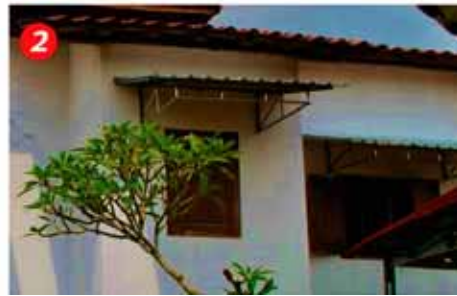
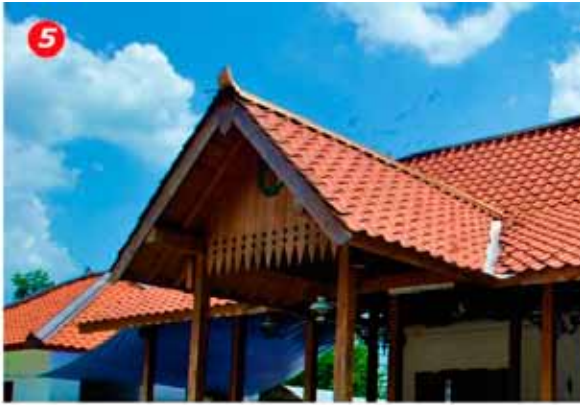
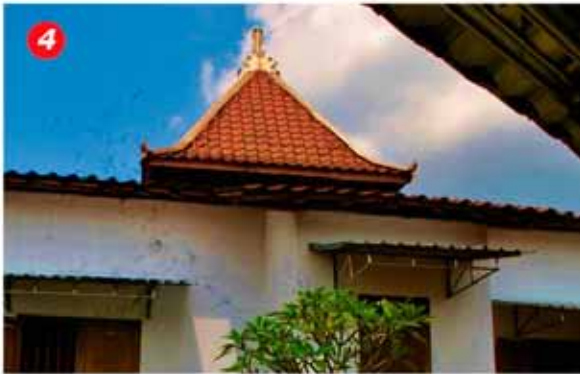
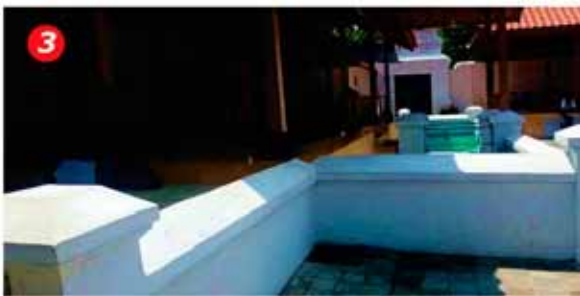
Gambar 3 8 : Tampak Masjid Pathok Negoro Mlangi  
 Sumber : Survey lapangan digambar ulang 2017

- 1 Atap dengan penutup denting tanah liat
- 2 Jendela pada area imam
- 3 Pagar pada kolam
- 4 Mustaka masjid
- 5 Atap pada area depan masjid

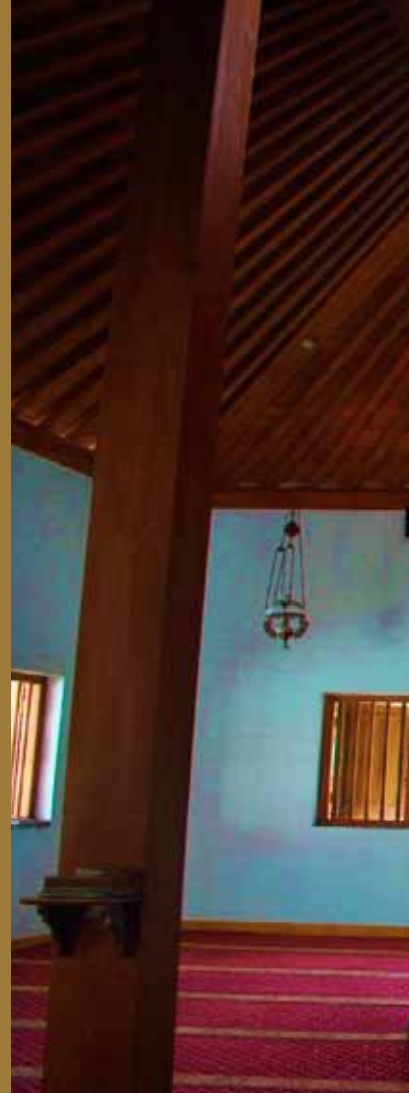
Gambar 3-9 : Sokoguru bangunan utama masjid Mlangi

Struktur utama pada bangunan utama adalah 4 buah kolom sebagai Sokoguru (gambar 3-9). Sokoguru ditopang pondasi umpak batu alam hitam (gambar 3-10). Sokoguru mendukung rangka atap Tajug. Selain itu terdapat kolom penyangga berjumlah 12. Masing-masing kolom penyangga ditopang pondasi umpak batu alam hitam.

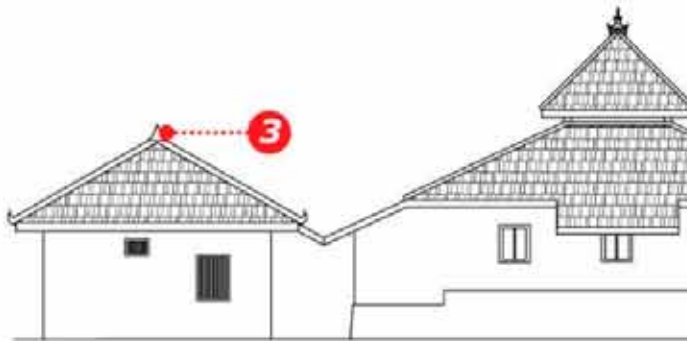
***Tampak Belakang***

Gambar 4-7 : Bagian-bagian bangunan  
 Sumber : survey lapangan 2017

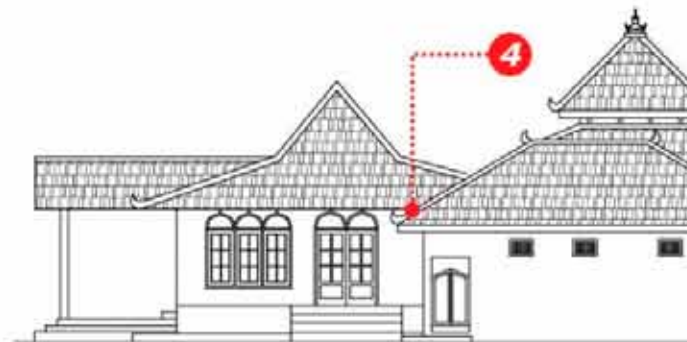
***Tampak Samping Kiri***

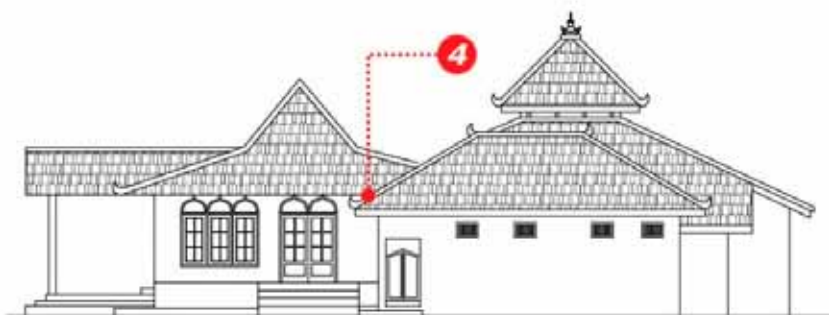
***Tampak Samping Kiri***

Gambar 4 8 : Potongan bangunan masjid Nurul Huda Dongkelan

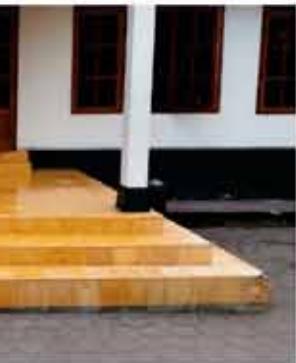
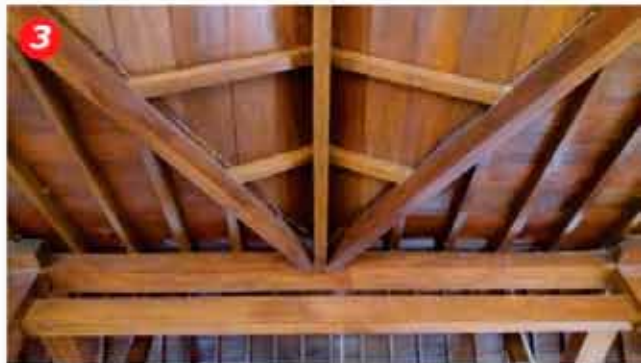
- 1 rangka atap pada serambi
- 2 lantai yang berundak pada serambi
- 3 sambingan atap pada serambi

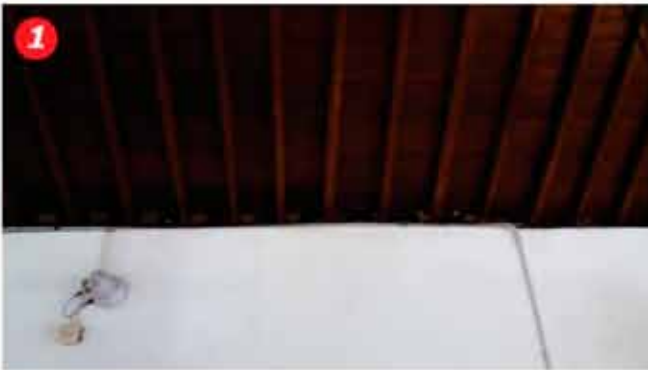
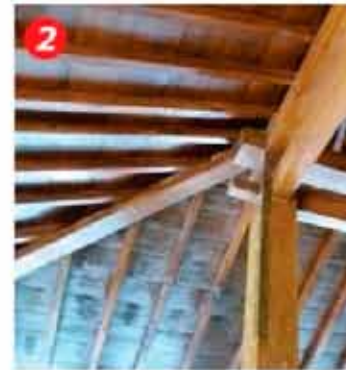
Gambar 4 9 : Rangka atap limasan Kampung  
 Sumber : survey lapangan, digambar 2017

Bangunan Serambi menggunakan atap limasan kampung. Rangka atap limasan kampung disangga oleh kolom-kolom utama dari kayu berjumlah 6 buah. Diameter kolom 20x20 cm<sup>2</sup> . Kolom didukung pondasi umpak batu kali hitam. Selain kolom utama, di bagian pinggir terdapat kolom pendukung berjumlah 8 buah. Masing-masing didukung oleh pondasi umpak batu kali hitam. Diameter kolom 12x12 cm<sup>2</sup> .

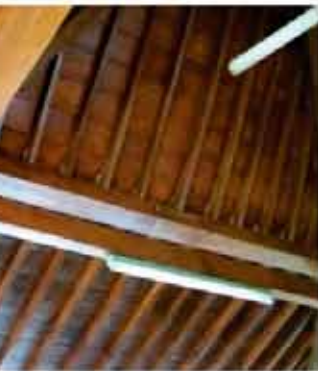
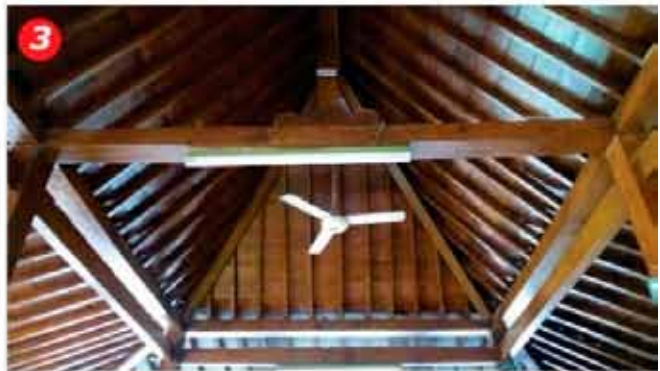
- 1 angka atap pada serambi
- 2 sambungan tiang pada serambi
- 3 struktur atap pada serambi

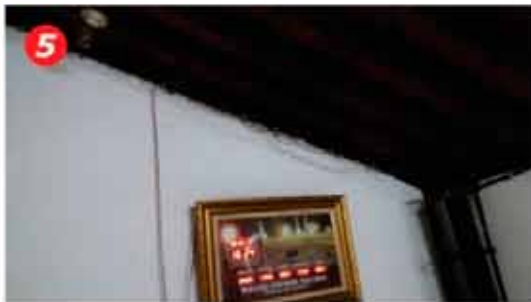
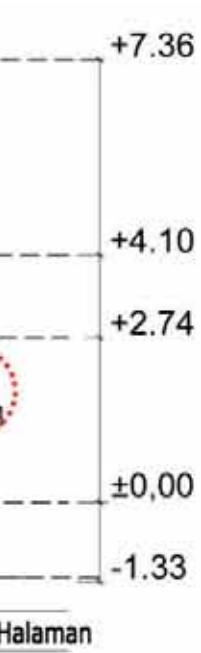
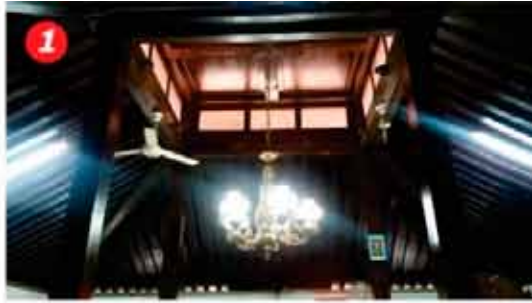
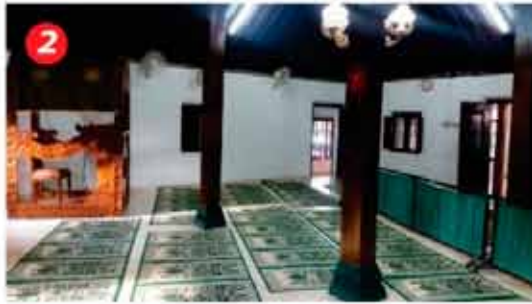
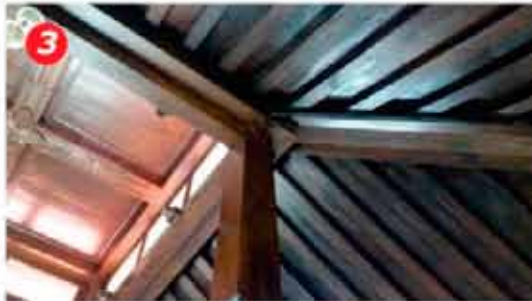
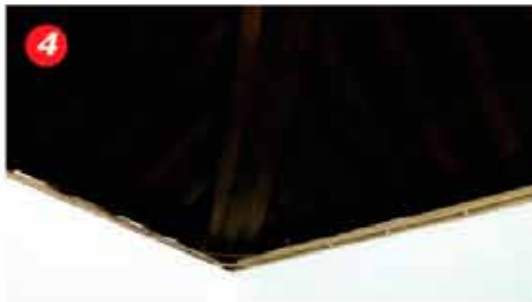
- 1 lampu pada interior masjid
- 2 saka guru
- 3 sambungan pada saka guru
- 4 Rangka atap pada bagian bawah di interior masjid

Gambar 4 10 : Struktur bangunan utama, Soko Guru dengan konstruksi Tajug

Atap Tajug bersusun dua pada bangunan utama dengan konstruksi Tajug. Didukung oleh 4 (empat) buah kolom/tiang utama yang disebut Soko Guru . Kolom dari batang kayu utuh berdiameter 40x40 cm<sup>2</sup> . Kolom disangga pondasi umpak batu kali hitam. Di pinggir rangka atap disangga oleh dinding batu (gambar 4-11).

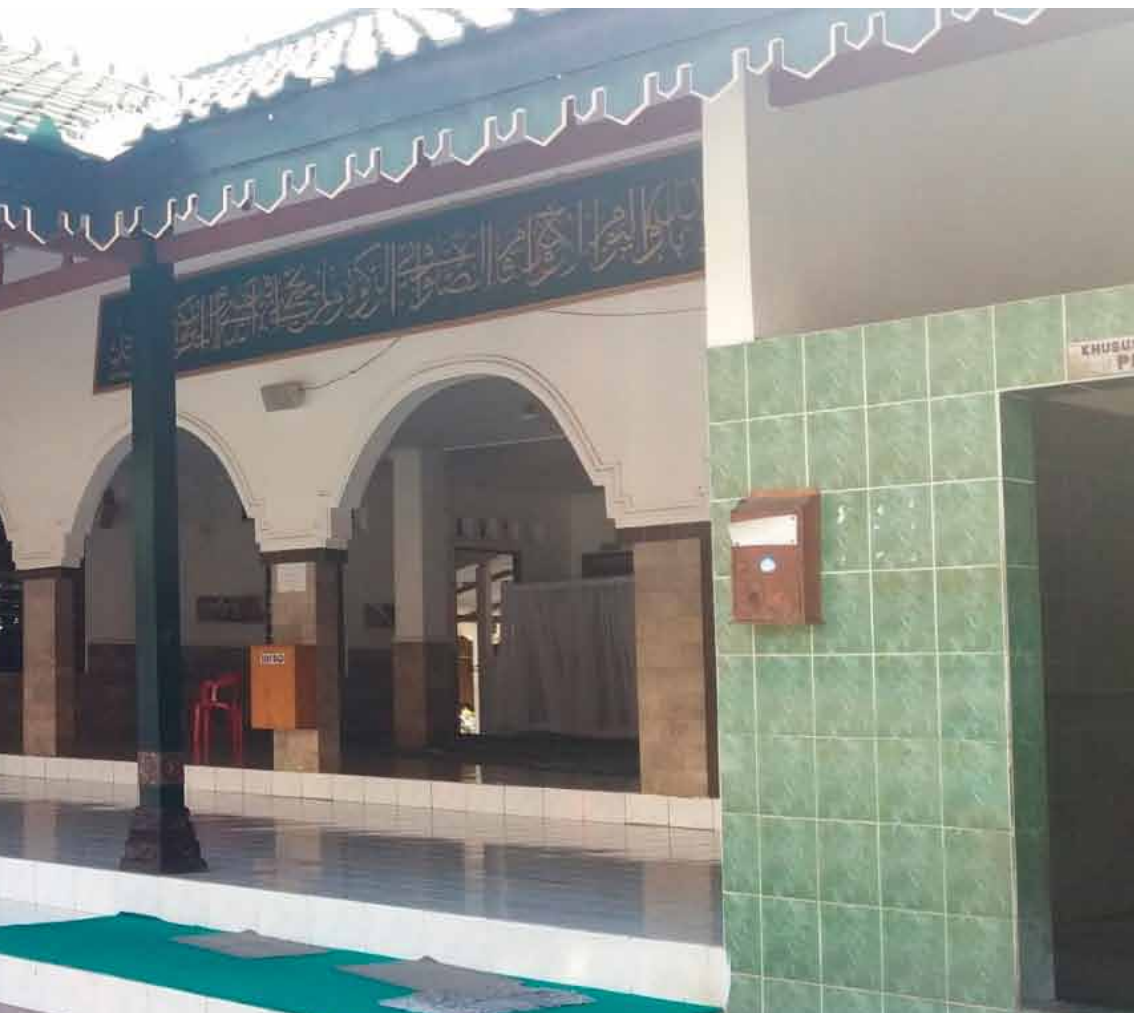
Gambar 5-2 adalah beberapa bagian bangunan masjid Pathok Negoro Babadan saat ini. Terlihat bangunan masjid merupakan bangunan baru/modern. Dengan dominasi bahan bangunan bata. Unsur kayu hanya terdapat pada tiang-tiang penyangga bangunan selasar dngan bentuk atap pelana. Bagian-bagian lain sudah berbentuk bangunan modern. Ketinggian lantai masjid dengan lantai halaman masjid tidak berbeda banyak. Hanya selisih beberapa trap saja.

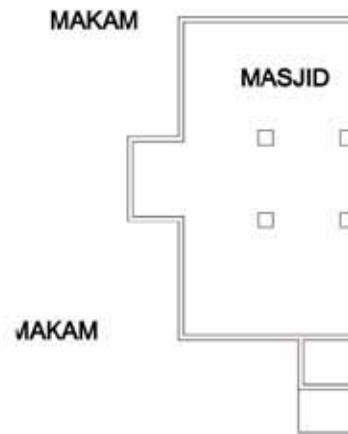
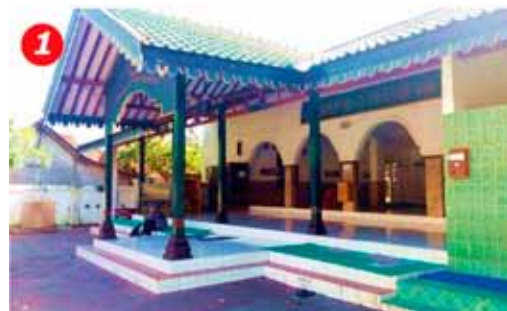
Gambar 5 2 : Site Masjid Pathok Negara Babadan

- 1 serambi masjid
- 2 view depan masjid
- 3 gapura sisi selatan

Sumber : Survey lapangan digambar ulang 2017

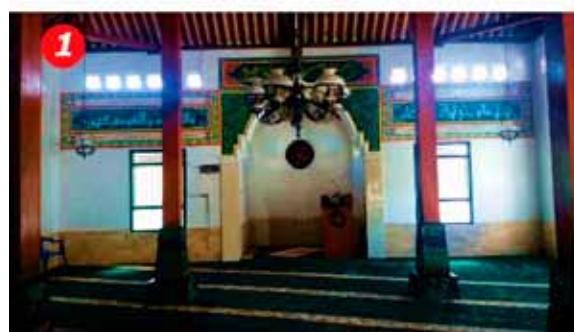
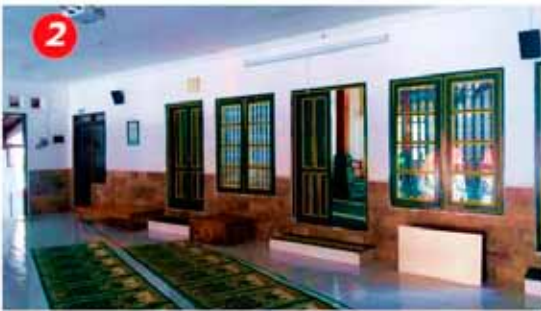
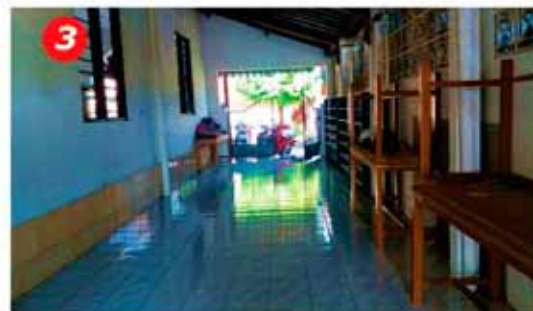
Gambar 5 3 : View Interior  
 Sumber : Survey lapangan digambar ulang 2017

Shof-shof sholat ditata miring sekitar 27°. Ini terjadi karena perbedaan orientasi bangunan masjid dengan orientasi kiblat. Sehingga terlihat beberapa bagian lantai tidak tertutup oleh karpet sajadah. Tampak pada bangunan utama diusahakan memiliki tata rupa tampak seperti bangunan aslinya, dengan tiga buah pintu masuk. Namun bentuknya tidak bisa mirip dengan bangunan asli, karena bahan bangunan yang digunakan sudah menggunakan bahan bangunan modern (gambar 5-3).

- 1 saka guru
- 2 serambi masjid
- 3 pawastren selatan

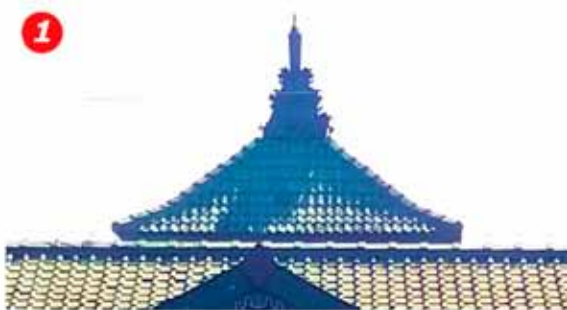
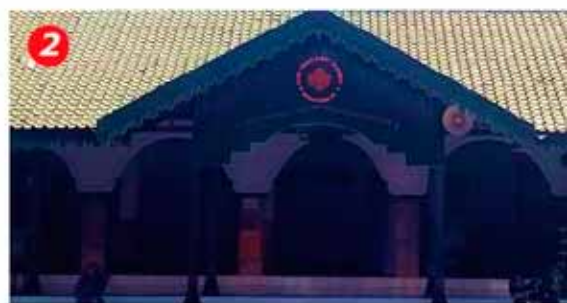
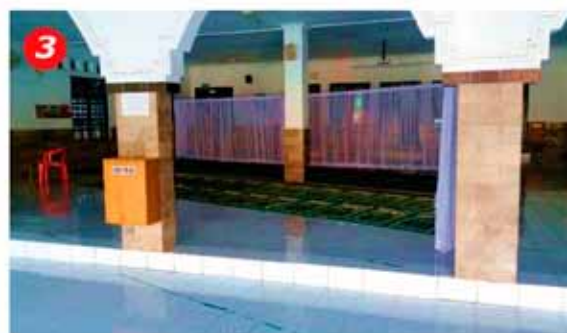
Gambar 5-4 : Tampak bangunan  
Sumber : survey lapangan, digambar 2017

Bentuk atap dipertahankan seperti bentuk aslinya, menggunakan atap Tajug bersusun dua dengan puncaknya menggunakan mahkota bentuk sulur-sulur (gambar 5-4). Status kepemilikan Kraton atas masjid Babadan ditandai dengan dipasangnya simbol kraton pada bagian penutup ruang atap. Sehingga dari tampak depan terlihat dengan jelas. Kolom-kolom beton ditutup bahan keramik mendominasi bagian serambi bangunan. Kolom-kolom yang semula berupa kolom kayu sudah diganti dengan kolom beton.

- 1 mustaka masjid
- 2 tanda pengenal pada atap serambi
- 3 kolom beton pada serambi

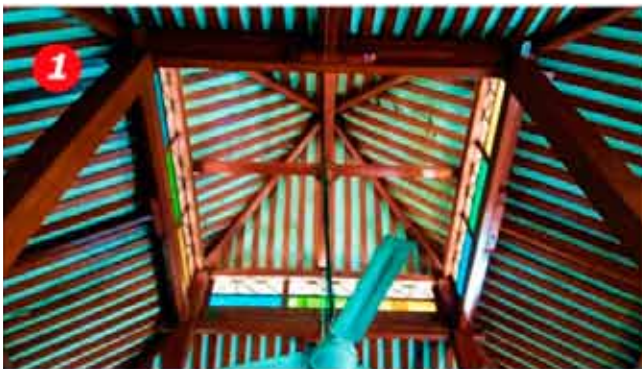
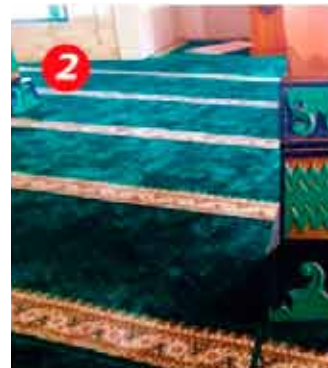
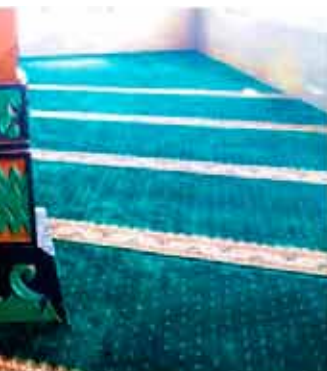
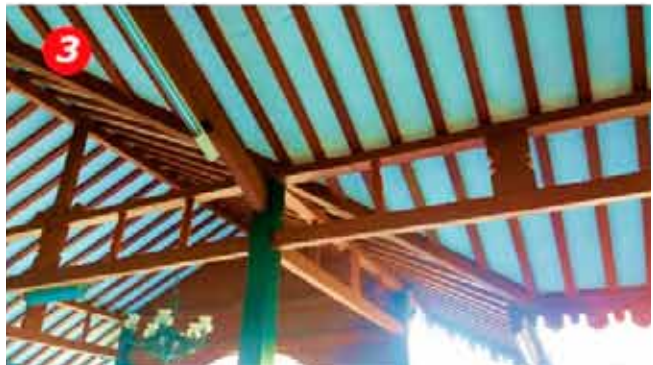
Gambar 5-5 : Potongan Bangunan  
 Sumber : Survey lapangan digambar ulang 2017

Bagian-bagian dari struktur bangunan terlihat pada gambar 5-5. Terdiri dari pondasi umpak yang bentuknya agak berbeda dengan pondasi umpak pada masjid Pathok Negro lainnya. Penggunaan ornamen dengan dominasi warna biru banyak digunakan pada pondasi dan kolom bangunan utama. Sedangkan kolom bangunan serambi semuanya menggunakan kolom beton yang ditutup dengan keramik. Dominasi bahan bangunan modern terlihat pada masjid Babadan ini. Selain itu, konstruksi rangka atap yang ditutup dengan penutup plafond, memberikan bentuk tipologi yang berbeda dengan masjid-masjid Pathok Negro lainnya.

- 1 struktur pada saka guru bagian atas
- 2 pondasi umpak pada saka guru
- 3 struktur atap pada serambi

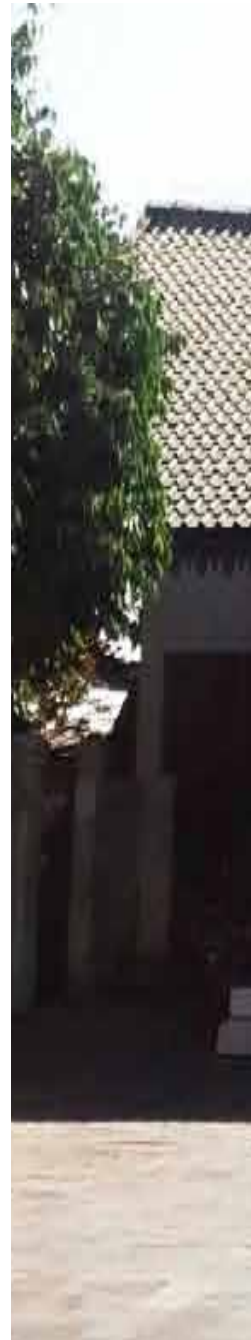
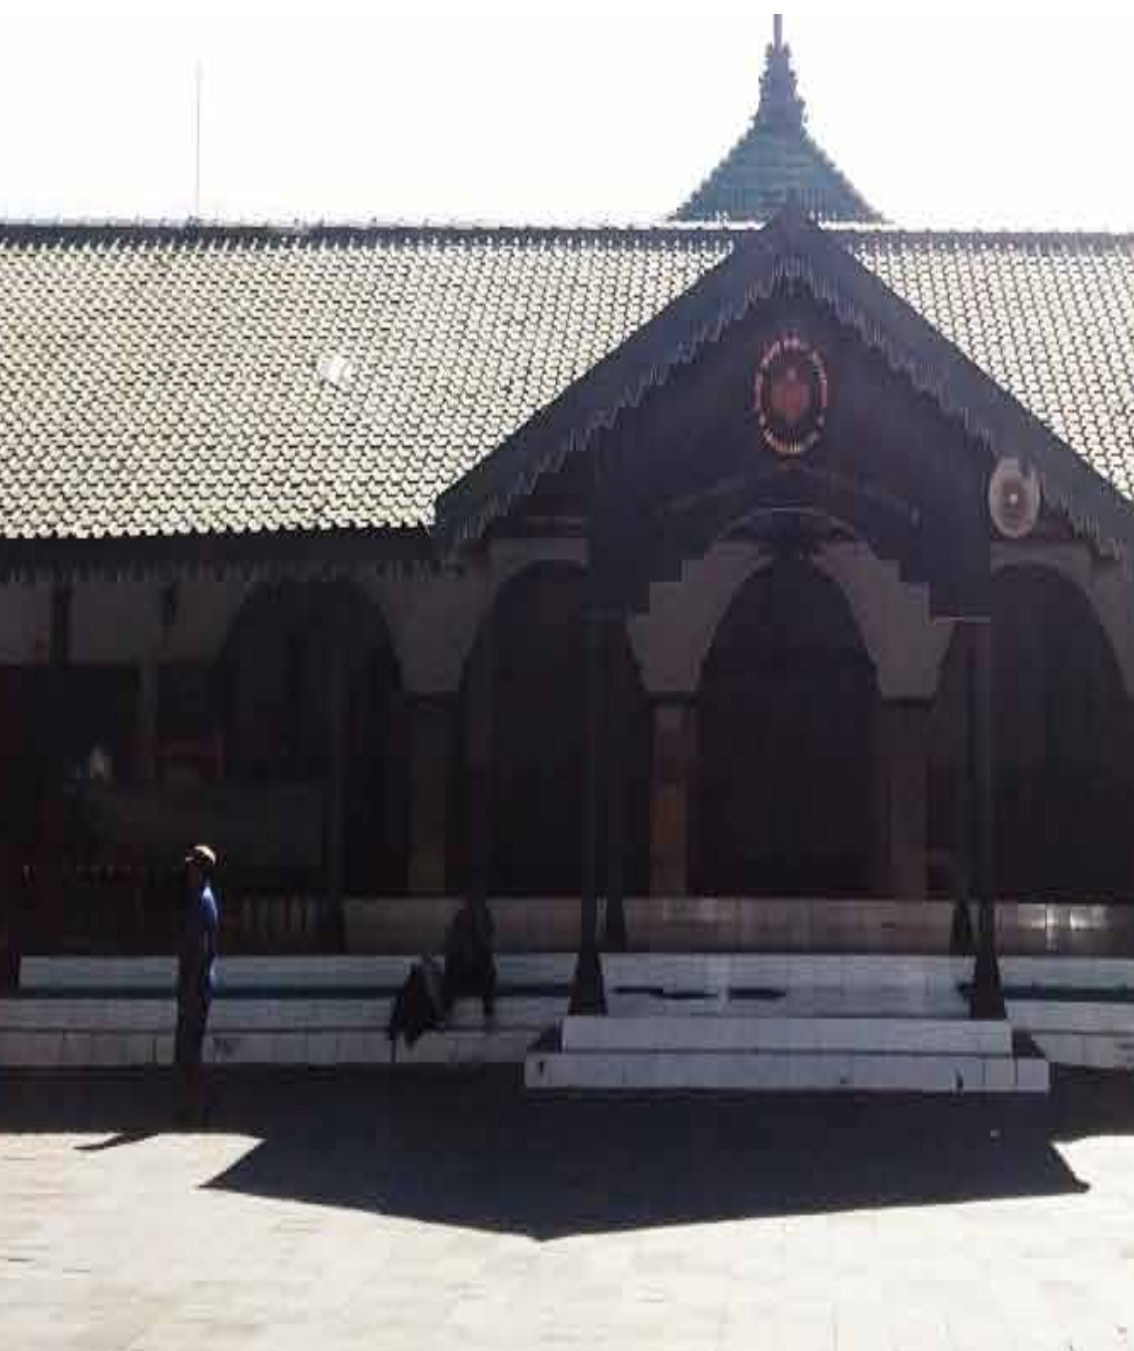
Gambar 5-6 : Tampak depan bangunan  
Sumber : survey lapangan 2017

Material dan konstruksi bangunan yang lain semacam dengan konstruksi bangunan secara keseluruhan. Yang masih bertahan dengan bentuk dan arsitektur bangunan masjid seperti disain awalnya adalah atap bangunan. Atap bangunan dibuat seperti bangunan masjid pada awal dibangunnya. Walauapun hasilnya tidak sama, namun nuansa arsitektur masjid Jawa masih bisa dilihat dari selubung bangunannya.

Atap bangunan berbentuk Tajug bersusun 2 pada bangunan utama. Bangunan serambi dengan atap pelana. Pada bagian depan dipasang atap kuncungan, sebagai salah satu identitas masjid Pathok Negro (gambar 5-6)

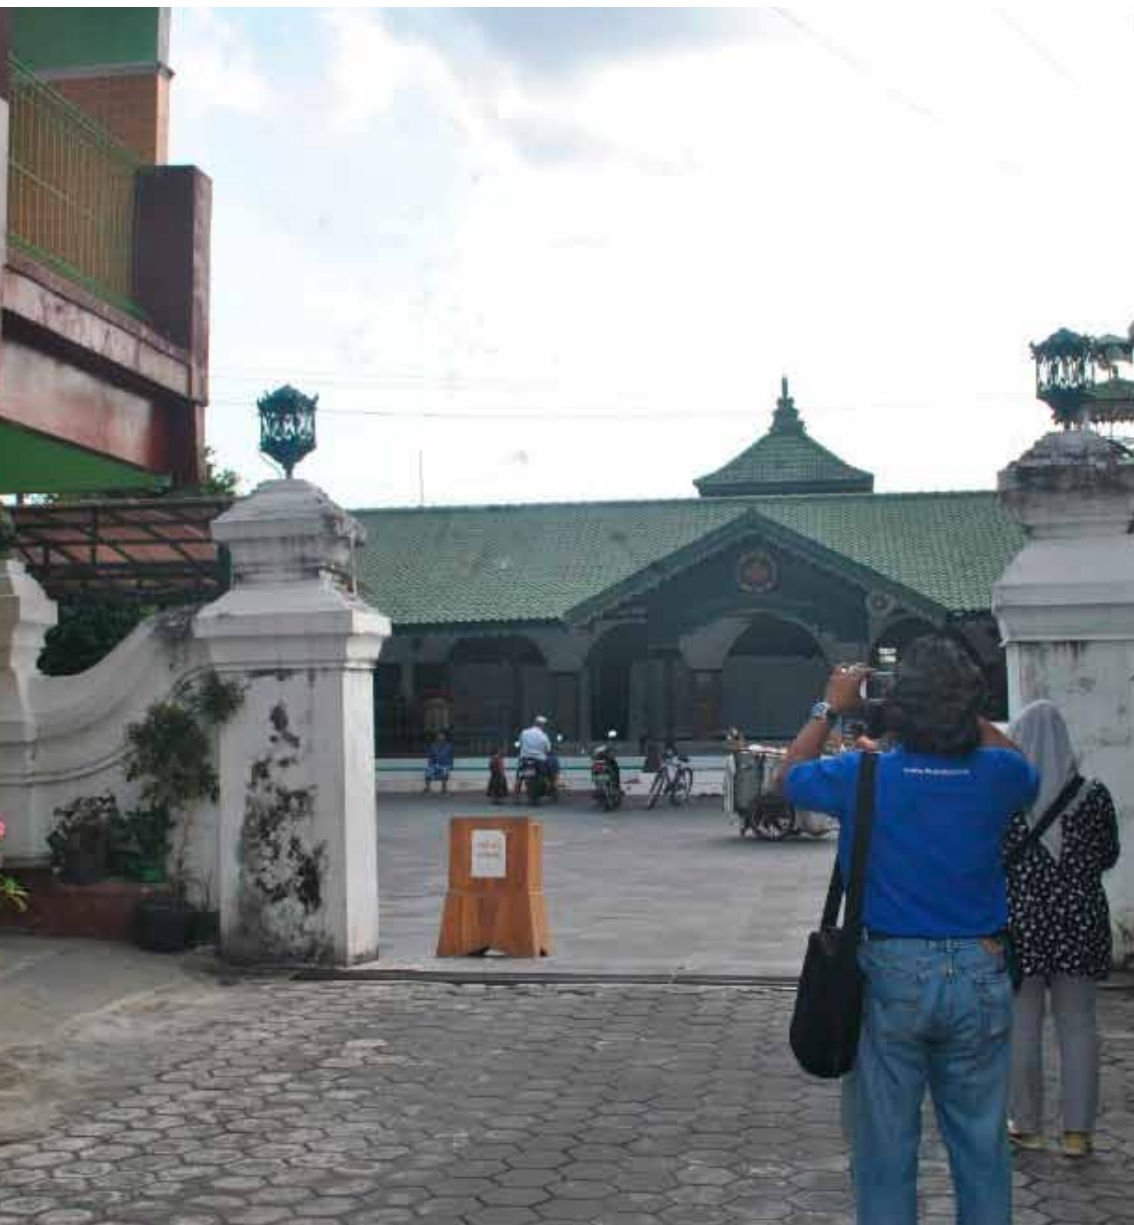
Gambar 5-7 : Tampak gerbang utama masjid  
Sumber : survey lapangan 2017

Masjid dikelilingi dinding pembatas berupa pagar 1 batu dengan ketinggian 2,5 meter. Di sisi timur terdapat pintu gerbang utama sebagai akses masuk ke dalam site masjid (gambar 5-7). Setelah masuk gerbang utama, akan ada halaman masjid berupa halaman yang lantainya ditutup dengan paving blok. Di dinding pintu gerbang dipasang kotak amal terbuat dari kayu berbentuk kotak. Di beberapa tempat di luar pagar terdapat pohon-pohon perindang. Pohon-pohon ini membentuk bayangan sehingga halaman masjid sebagaimana terlihat teduh.

Beberapa ornamen pada bangunan majid Pathok Negoro Ad-Darijah Babadan. Ketika masuk melewati gerbang utama, sudah terlihat adanya ornamen di pilar-pilar pintu gerbang. Ornamen berupa tatanan bata tumpangsari dan bagian puncaknya berupa menara kecil. Di atasnya dipasang lapu dengan ornamen ukiran khas Yogyakarta (gambar 5-7).

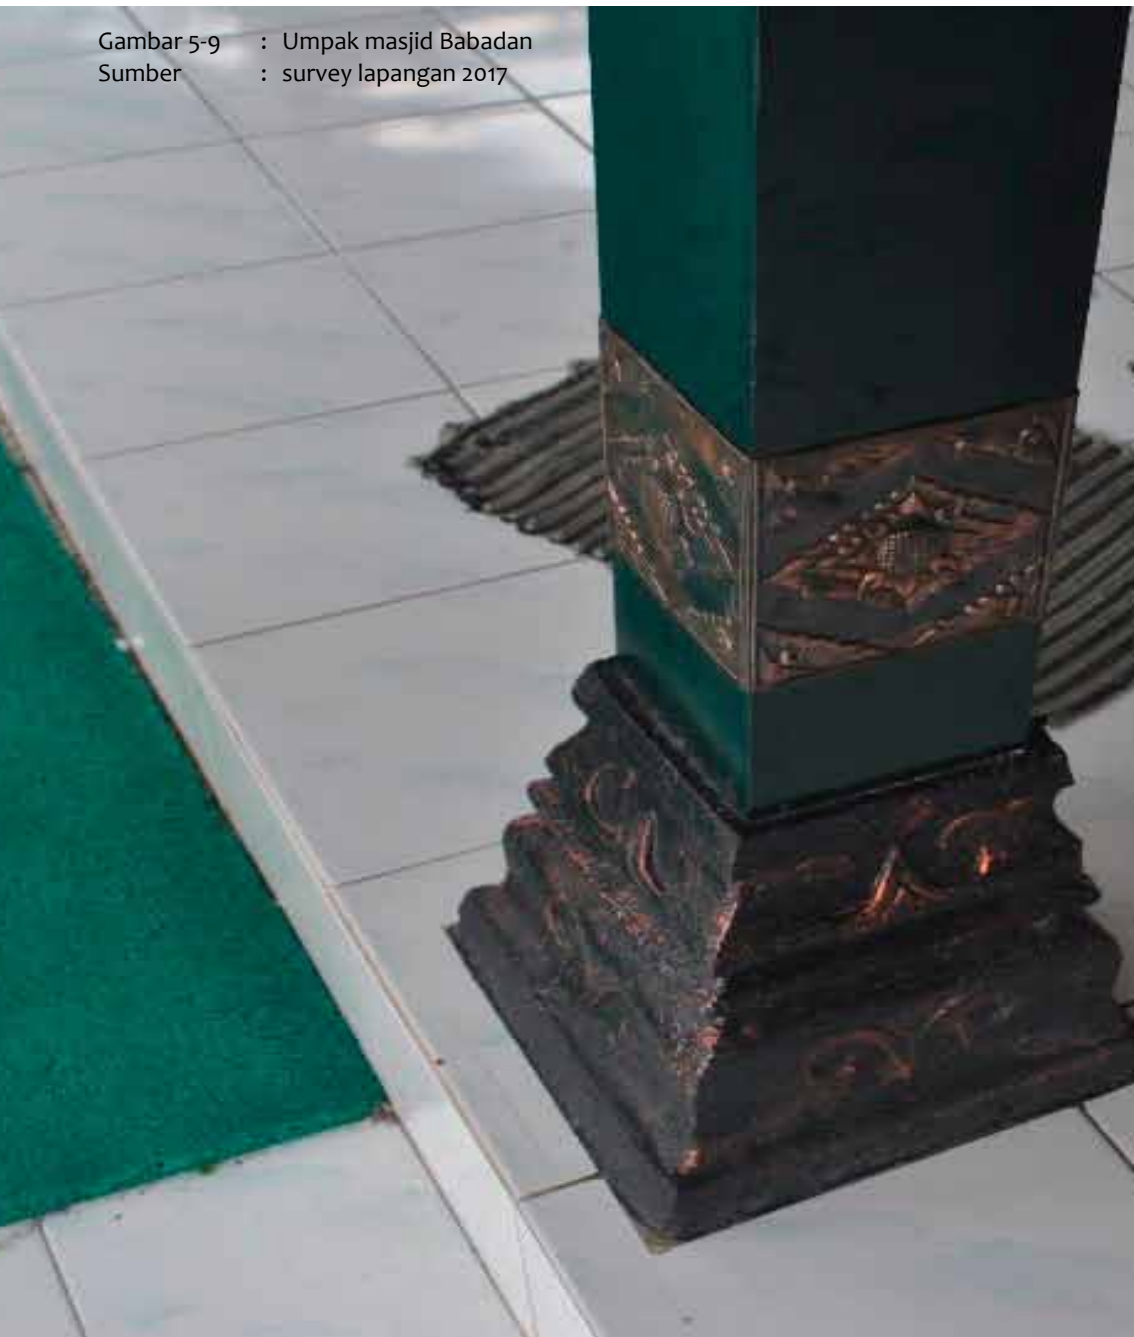
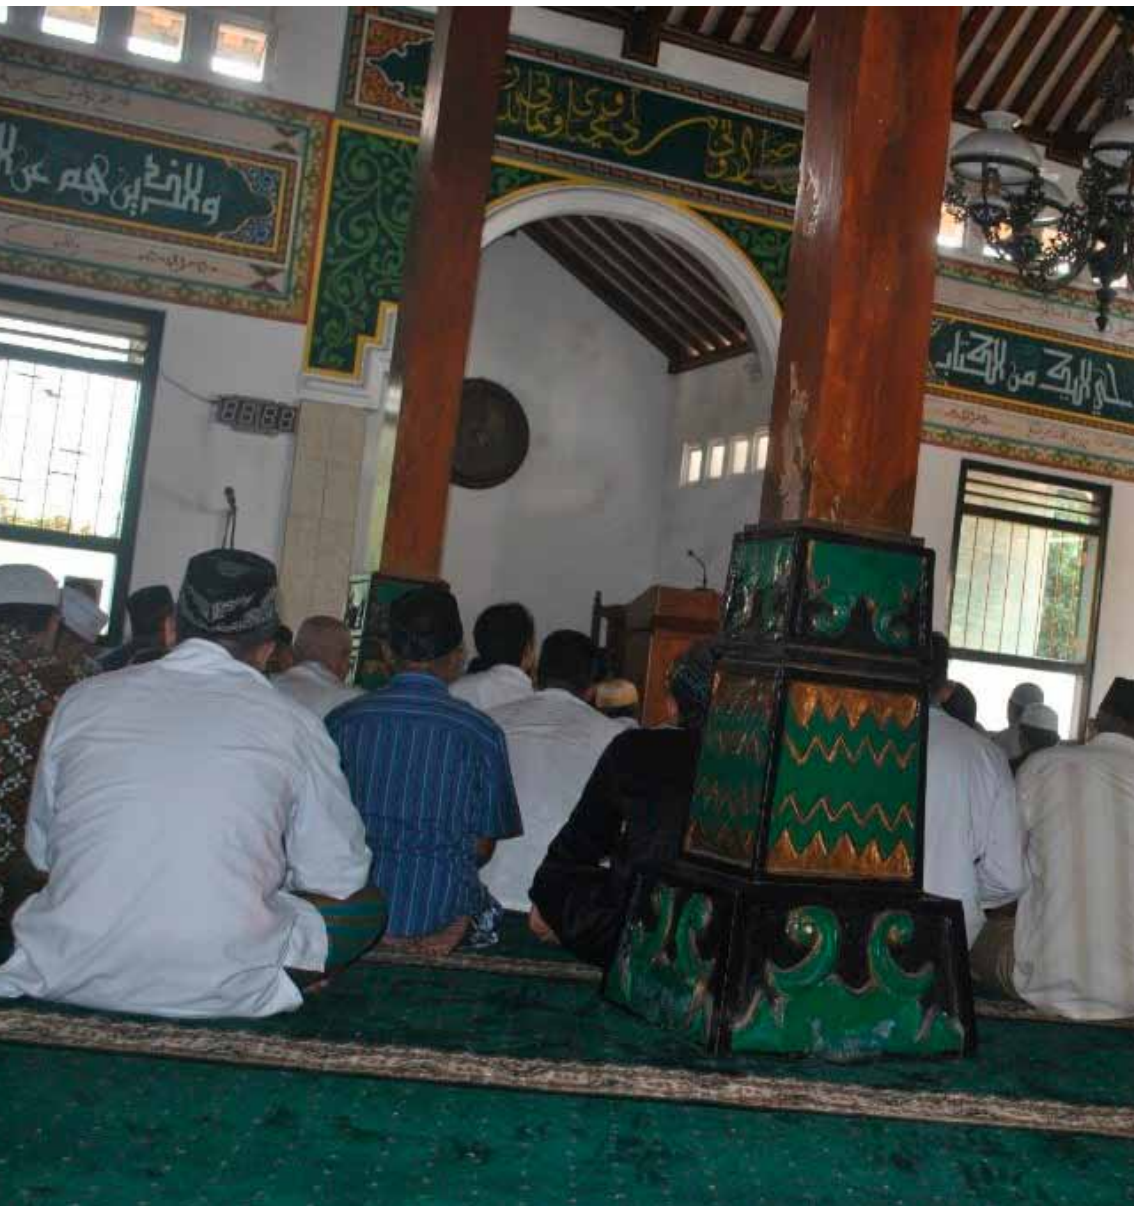
Gambar 5-10 : Interior masjid dan perlengkapan masjid, Bedug dan kegiatan Santri

Kelengkapan bangunan berupa Bedug dan almari kaca (gambar 5-9 s/d 5-10). Tidak terdapat mimbar pada masjid ini. Dimungkinkan mimbar turt dipindahkan ke masjid Sultan Agung di jalan Kaliurang Yogyakarta ketika terjadi perpindahan penduduk Babadan

Ornamen juga ada pada pondasi umpak batu alam hitam dan pada kolom bagian bawah dekat pondasi . Terdapat juga ornamen kaligrafi pada dinding bagian depan, pada dinding mihrab (gambar 5-8 dan 5-10).

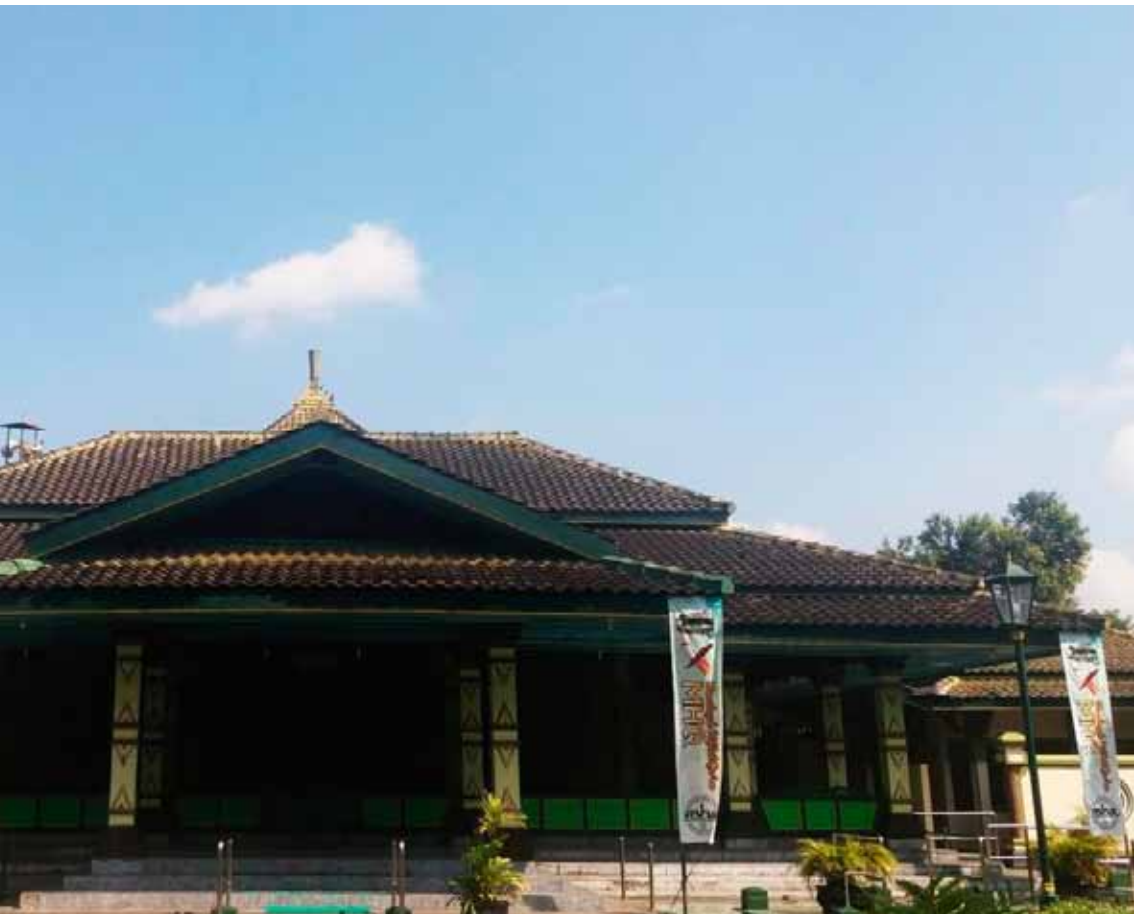
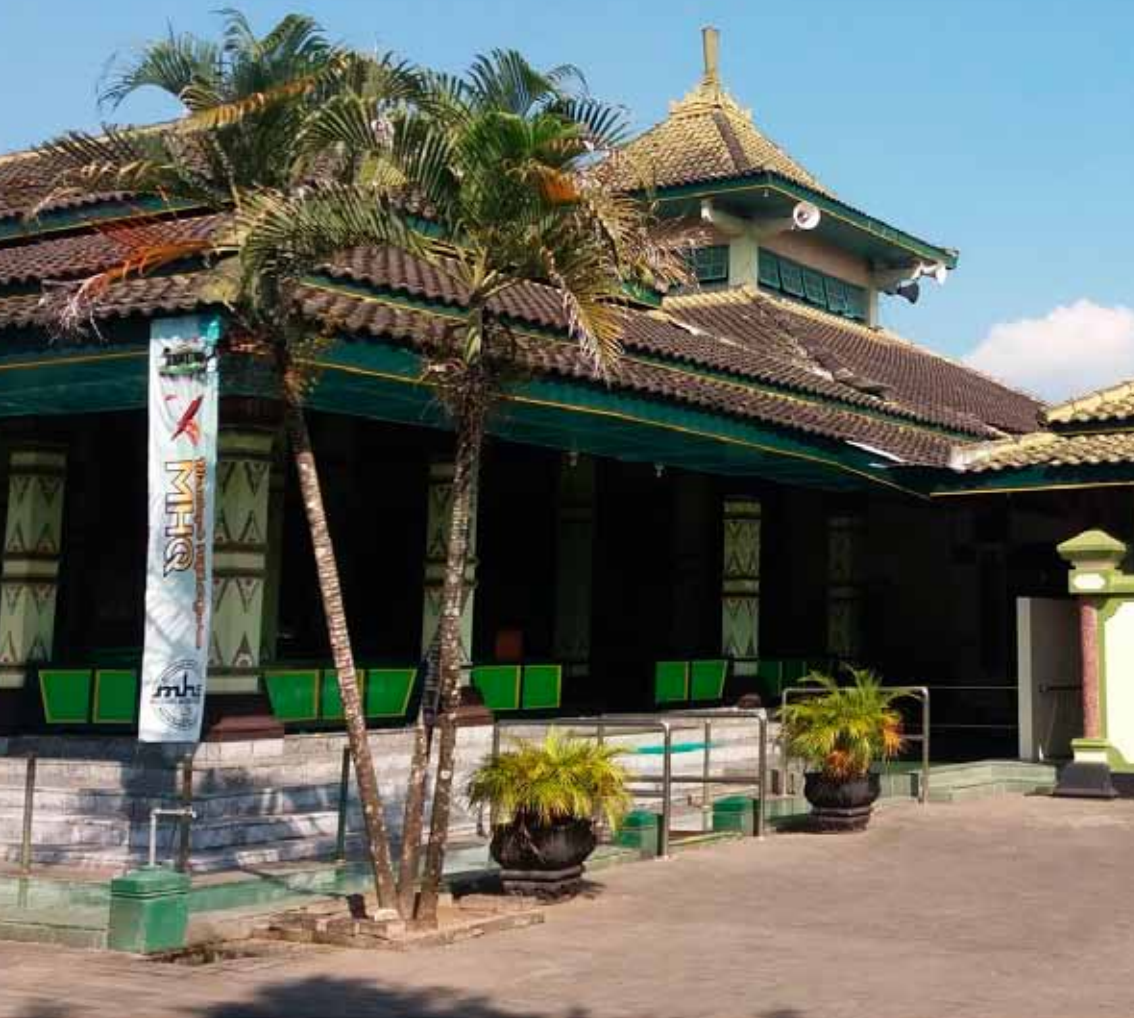
Gambar 6-1 : Tampak depan masjid Wonokromo  
Sumber : survey lapangan 2017

Arsitektur bangunan masjid dengan atap berbentuk lancip (Tajug) dengan puncak diberi mustaka dari kuwali (dari tanah liat) (gambar 6-2). Denah masjid berbentuk bujur sangkar. Empat kolom dari kayu di tengah denah bangunan disebut Saka Guru menjadi struktur pendukung atap. Dinding bangunan utama adalah dinding gedheg terbuat dari anyaman bilah-bilah bambu. Selain bangunan utama, terdapat bangunan serambi dengan atap berbentuk limasan. Pada Serambi terdapat satu buah pintu di bagian depan (timur). Atap bangunan dari Welit.

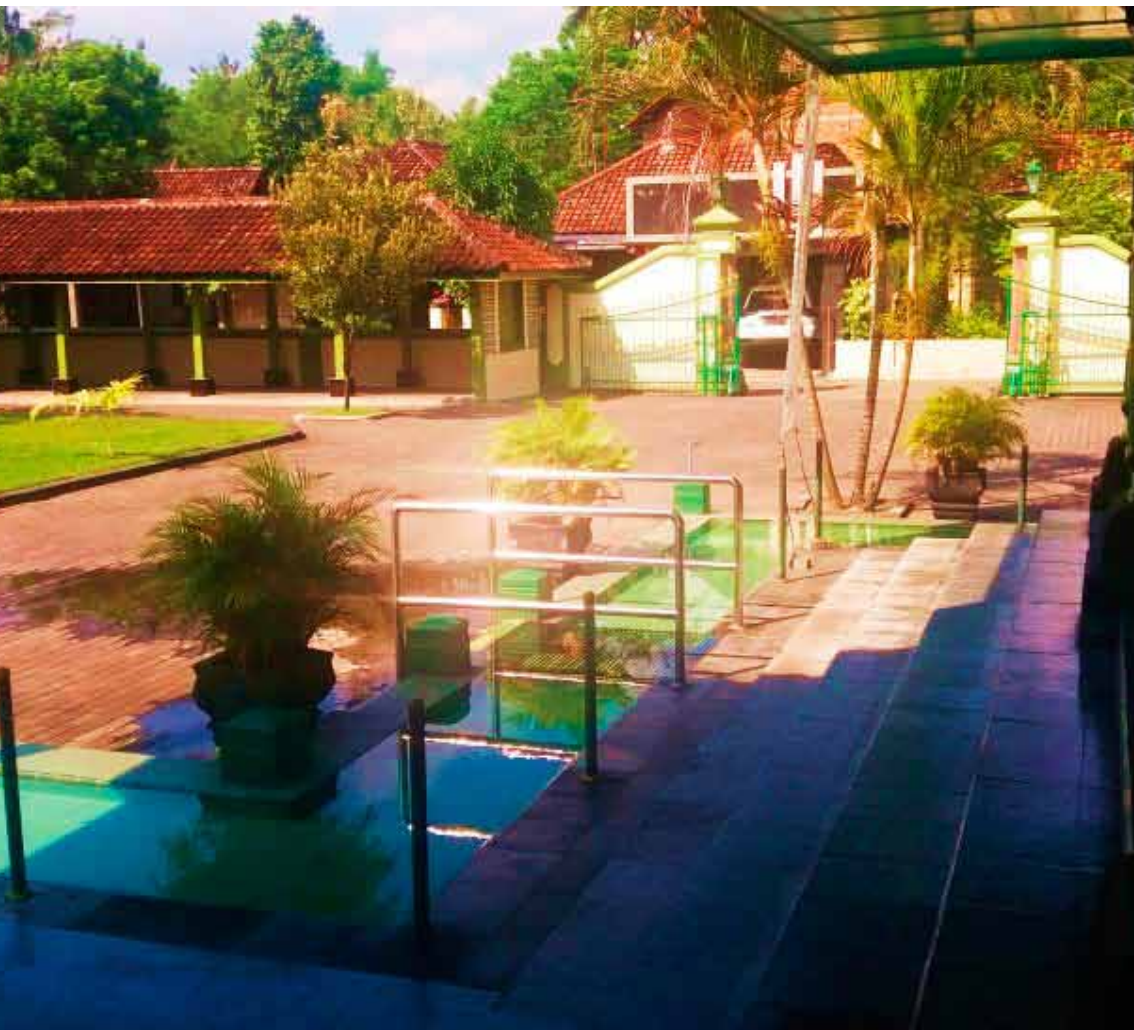
Gambar 6 4 : Site Masjid Wonokromo  
 Sumber : Survey lapangan digambar ulang 2017

Yang terdiri dari bangunan utama, bangunan serambi, selasar masjid, kolam keliling masjid dan halaman yang cukup luas (gambar 6-3). Di bagian belakang atau di sebelah barat masjid terdapat kompleks makam. Untuk menuju ke makam, ada gerbang dari arah masjid yang terletak di samping kiri atau di selatan bangunan masjid (gambar 6-4).

Selanjutnya di tengah site adalah bangunan masjid (gambar 6-4).

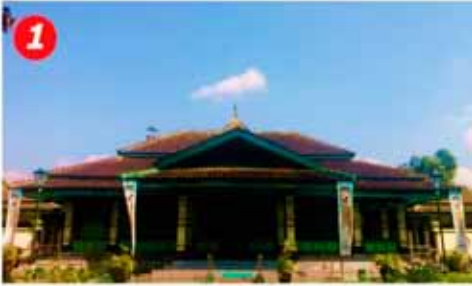
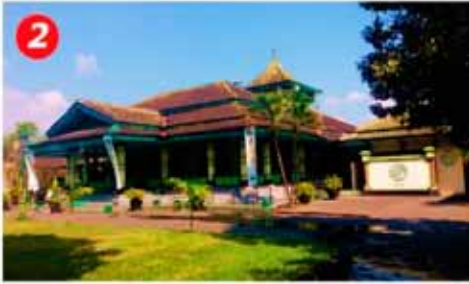
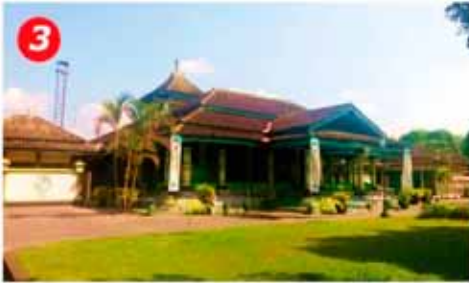
Gambar 6-5 : View Interior  
Sumber : Survey lapangan digambar ulang 2017

1. Tampak Depan
2. Tampak depan samping utara
3. Tampak depan samping selatan

Orientasi bangunan masjid ke arah barat-timur. Hal ini menimbulkan pengaturan shof sholat yang tidak sejajar dengan garis bangunan. Shof sholat terlihat miring  $27^\circ$  ke arah barat laut.

Gambar 6-5 memperlihatkan bagian-bagian ruang bangunan, yang terdiri dari bangunan serambi, bangunan utama dan selasar masjid. Di bawah selasar terdapat kolam yang mengelilingi masjid.

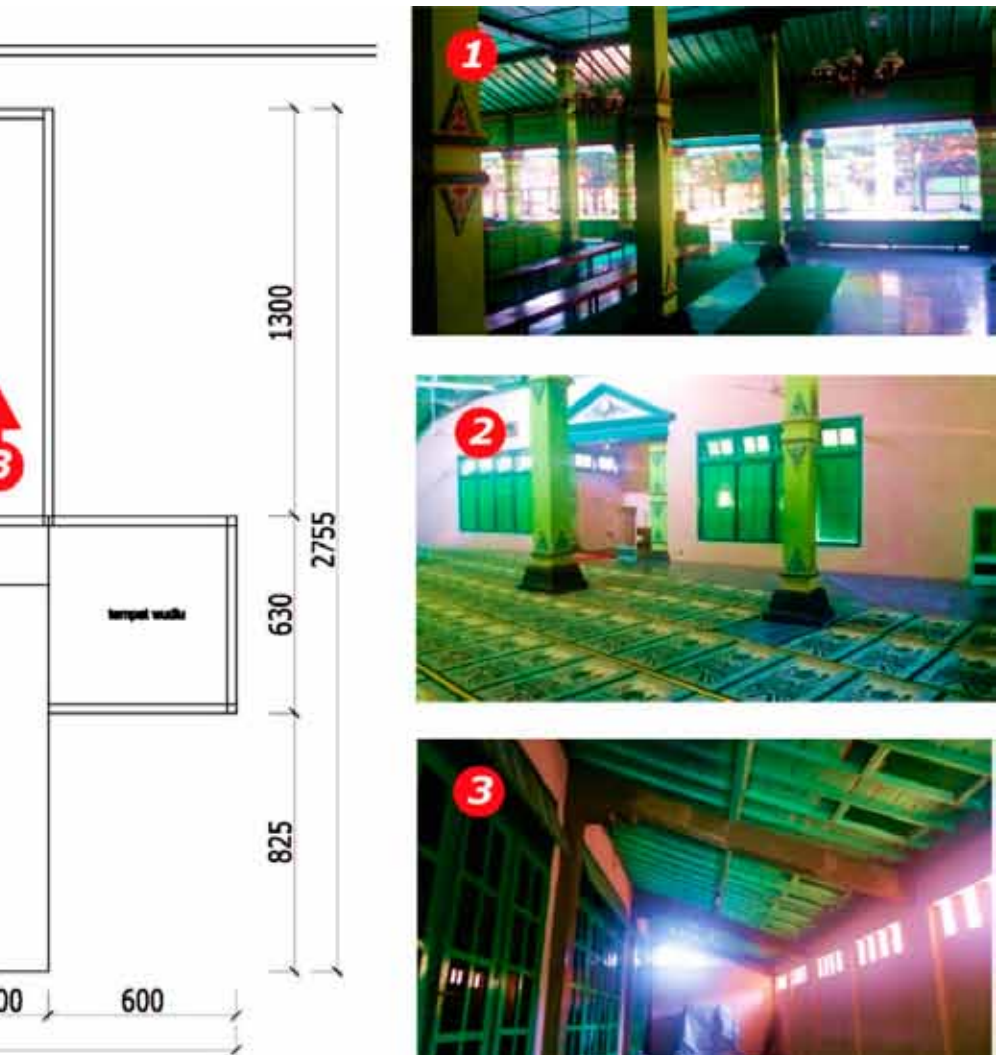
- 1 serambi masjid
- 2 masjid utama
- 3 atap pawastren utara

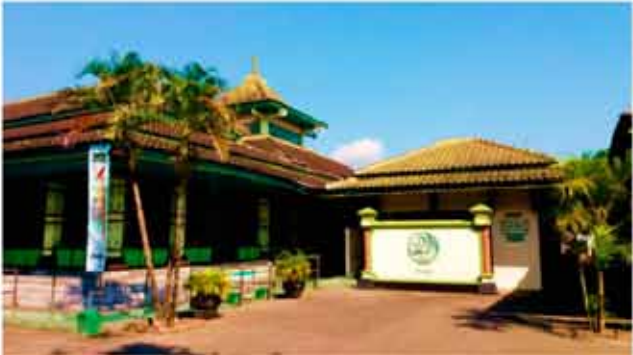
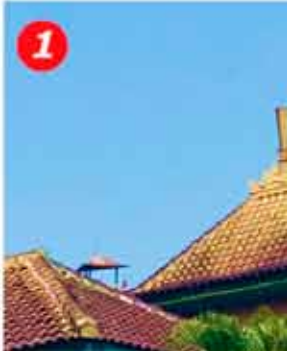
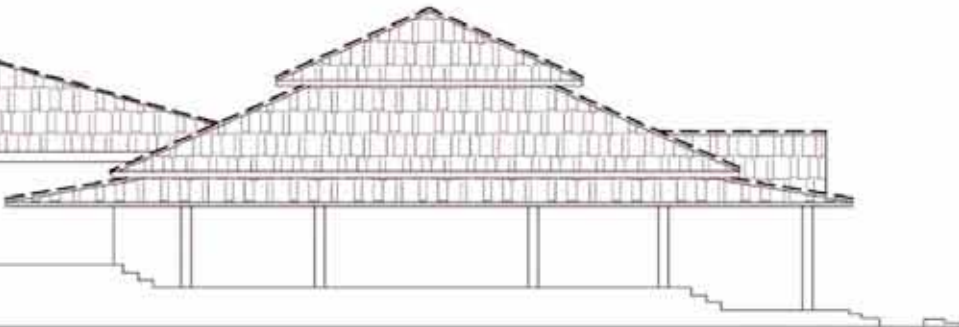
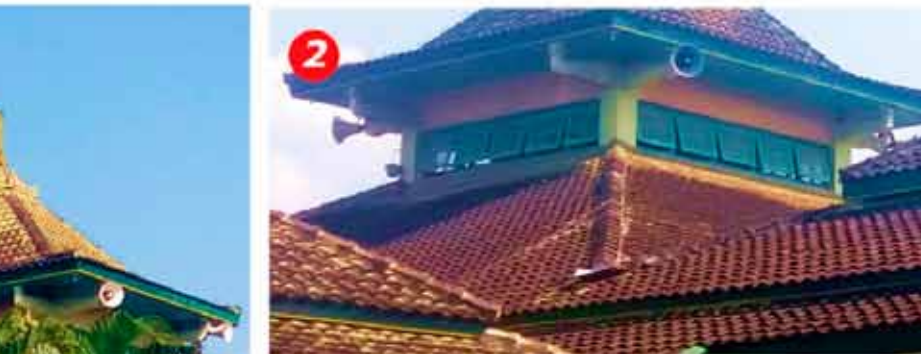
Gambar 6 6 : Tampak Masjid Wonokromo  
Sumber : Survey lapangan digambar ulang 2017

Bentuk atap bangunan utama seperti masjid Pathok Negoro lainnya berupa atap Tajug bersusun dua. Bagian atas atau pada puncak atap terdapat mahkota berbentuk sulur-sulur. Penutup atap yang dahulu adalah rumbia sekarang diganti dengan genteng. Karena untuk atap rumbia, tenaga tukangya sudah tidak ada lagi. Karena pergantian penutup atap ini maka struktur rangka atapnya diganti dengan

menggunakan reng. Diantara susunan atap satu dengan susunan atap kedua, terdapat bukaan jendela untuk memasukkan cahaya dan udara secara alami (gambar 6-6 no.2 dan gambar 6-7).

Bagian-bagian yang terkait dengan struktur bangunan terlihat pada gambar 6-6. Karena masjid Wonokromo telah mengalami renovasi 6 kali (informasi dari Bp. Agus, jamaah masjid Wonokromo), maka sebagian besar bangunan terlihat menggunakan material modern. Misalnya untuk ornamen pada bagian struktur bangunan sudah tidak asli lagi, tetapi digambar ulang oleh tukang yang membuat ornamen. Rangka palfond dibuat dengan penutup plafond. Menggunakan struktur yang ditutup, bukan struktur telanjang. Bagian stuktur lain menggunakan teknologi baru yang banyak dipakai pada teknologi bangunan saat ini
