**MENGENAL LEBIH JAUH  
MASJID ISLAM JAWA**  
DALAM ARSITEKTUR MASJID PATHOK NEGORO

**DALAM ARSITEKTUR MASJID PATHOK NEGORO**

# Masjid Pathok Negoro

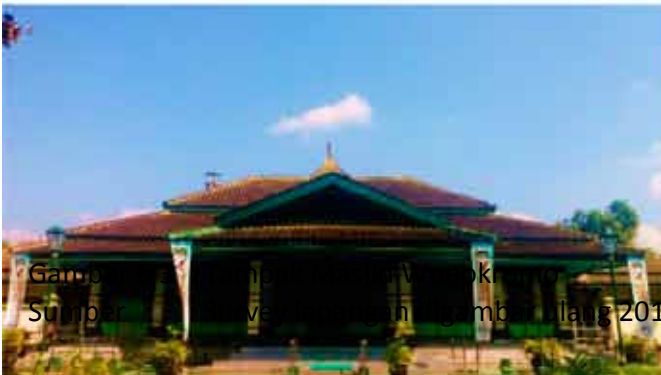
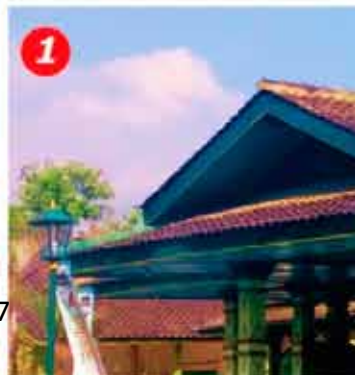
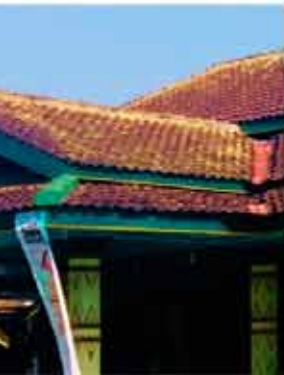
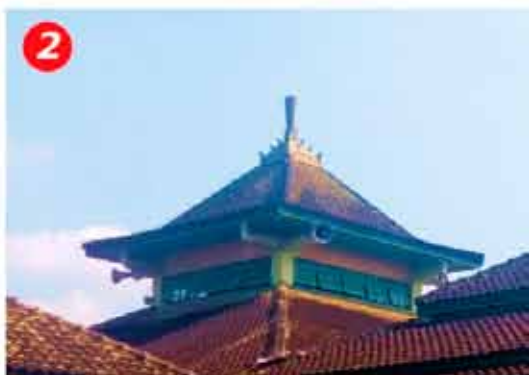
Gambar 6-7 : Tampak bangunan masjid  
Sumber : Survey lapangan 2017

menggunakan reng. Diantara susunan atap satu dengan susunan atap kedua, terdapat bukaan jendela untuk memasukkan cahaya dan udara secara alami (gambar 6-6 no.2 dan gambar 6-7).

1. Atap serambi depan
2. Atap ruang ibadah

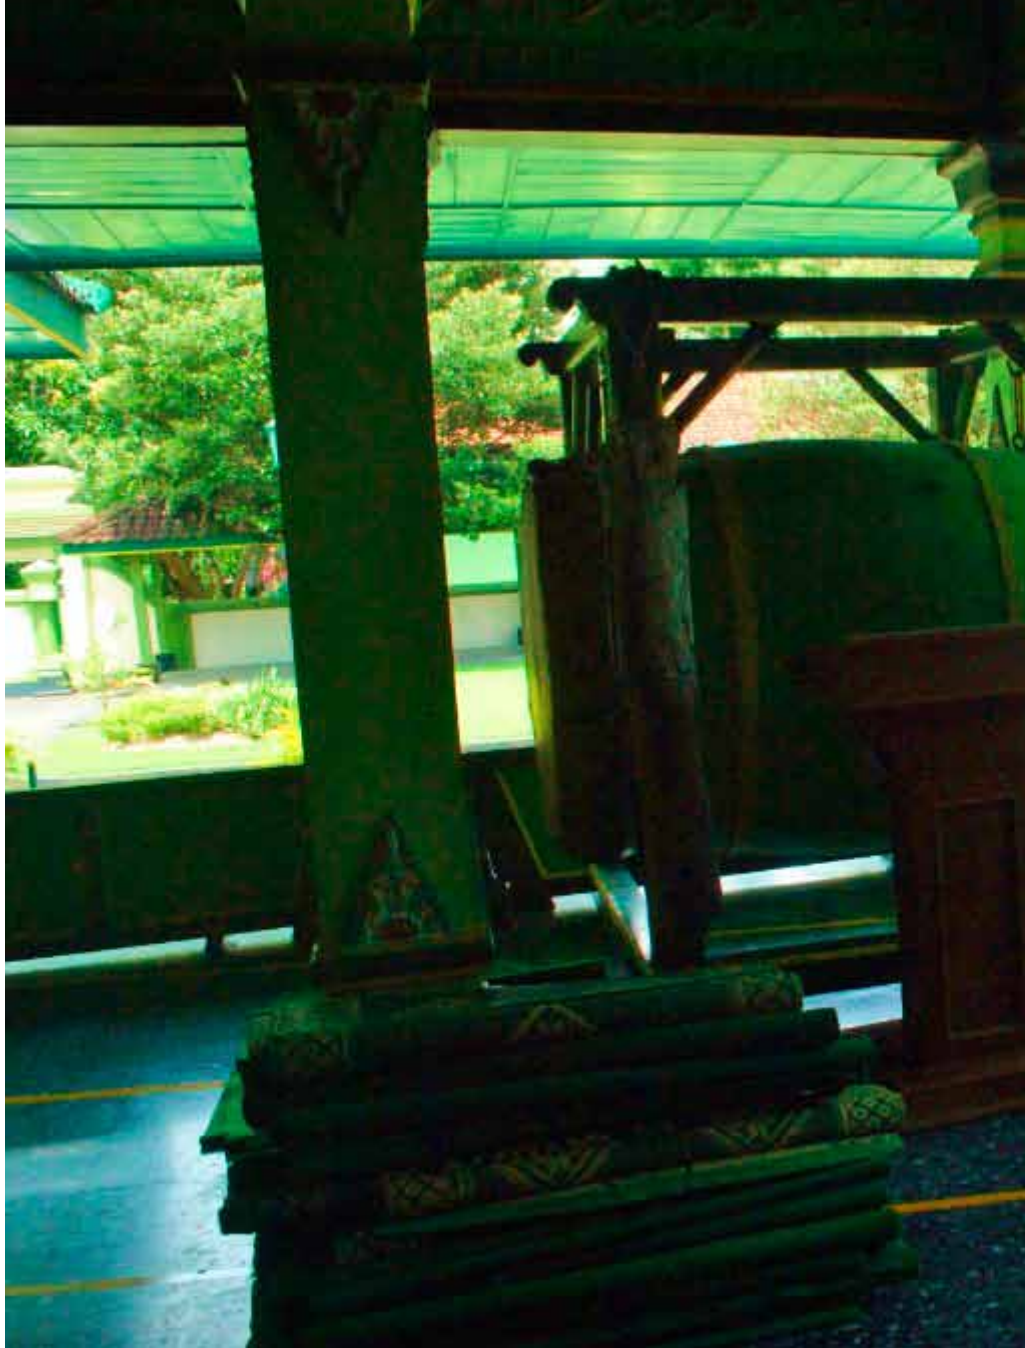
Gambar 6 9 : Bedug pada masjid Wonokromo  
Sumber : survey lapangan 2017

Kelengkapan bangunan masjid Wonokromo adalah Bedug (gambar 6.9). Sedangkan di luar bangunan terdapat dinding seketeng dan kolam (gambar 6.8 dan 6.9). Kelengkapan lain ada pada bagian lansekap bangunan. Seperti terlihat pada gambar 6-8, di bagian dalam gerbang

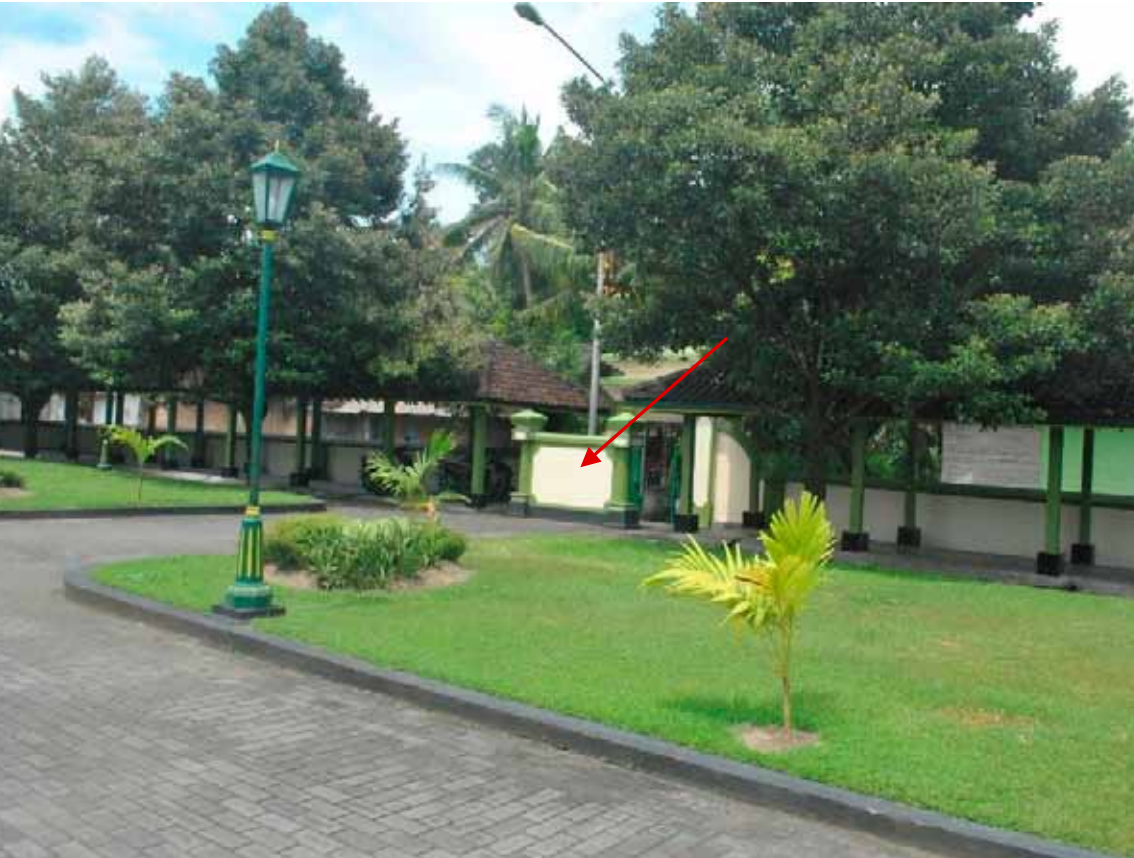
Gambar 6 10 : dinding Seketeng pada masjid Wonokromo  
Sumber : survey lapangan 2017

utama terdapat dinding yang disebut dengan dinding Seketeng. Dalam tata ruang bangunan Jawa, terutama pada bangunan Kraton dan rumah-rumah pangeran, sering terdapat Seketeng yang fungsinya sebagai penolak “bala” atau kejahatan yang akan masuk ke dalam bangunan. Dinding ini digunakan untuk menghalangi kejahatan tersebut supaya tidak bisa langsung masuk ke site bangunan. Orang yang akan masuk ke dalam bangunan akan melewati sisi samping dinding Seketeng ini.

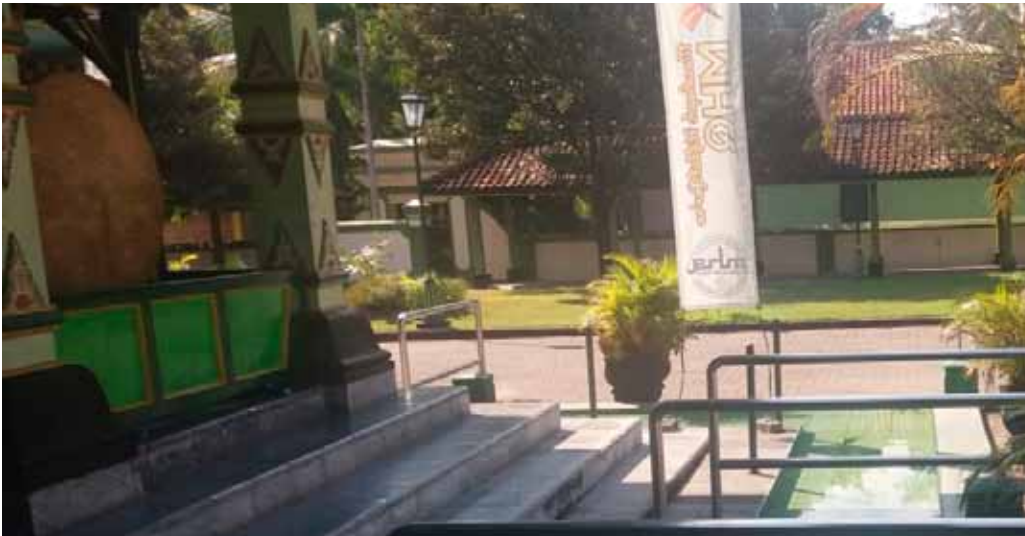
Gambar 6 11 : Kolam dan halaman depan masjid Wonokromo  
Sumber : survey lapangan 2017

kolam keliling bangunan juga merupakan kelengkapan bangunan masjid Islam Jawa pada umumnya (gambar 6-12). Kolam merupakan unsur air yang digunakan pada bangunan Islam. Unsur air yang digunakan pada bangunan masjid Pathok Negoro adalah kolam, yang berfungsi sebagai unsur air maupun sebagai air untuk membersihkan kotoran kaki sebelum masjid ke dalam masjid.
