1 Analisis Produktivitas Melalui Pengendalian Kualitas Material, Komponen dan Produk Jadi dengan Pendekatan Six Sigma pada Proyek LRT Jabodebek Di PT INKA

Suseno¹, Cahyanto²

Jurusan Teknik Industri, Fakultas Sains & Teknologi, Universitas Teknologi Yogyakarta
Email: suseno@uty.ac.id¹, cahyateknikindustri79@gmail.com²

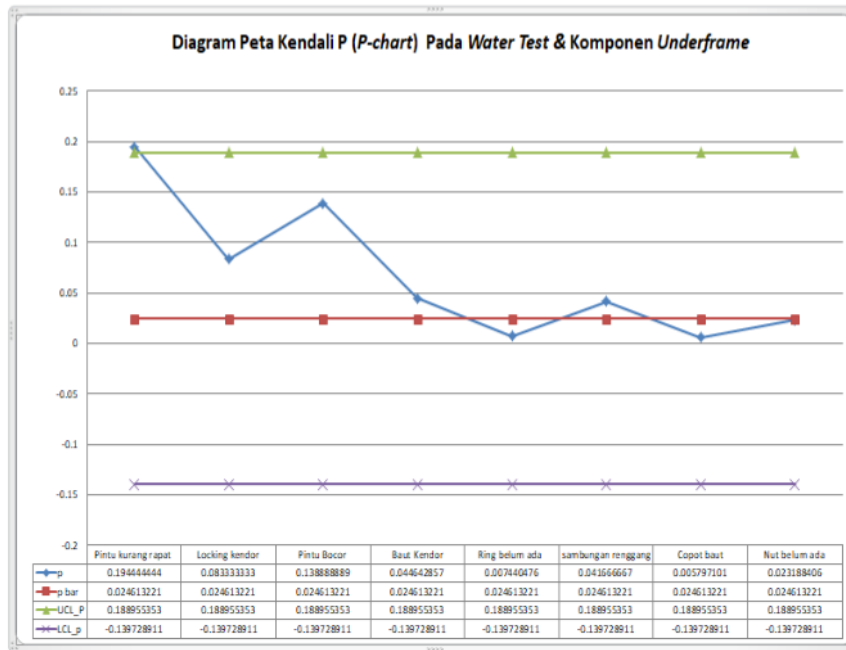
Gambar 2. Peta Kendali Peta Kendali Pada Water Test & Underframe (Sumber: Data Olahan, 2019)

Berdasarkan peta kendali, ketidaksesuaian yang dihasilkan ada satu yang diluar batas pengendalian yaitu pintu kurang rapat dengan nilai persentase 0,1944. Dan sebaiknya unit QC Finishing In Proses untuk lebih teliti lagi dalam melakukan pemeriksaan. Perhitungan nilai DPMO dilakukan untuk mengetahui nilai sigma dari produk LRT Jabodebek berdasarkan uji mekanik. Perhitungan ini dilakukan dengan cara:

Selanjutnya dibuat peta kendali yang dapat dilihat pada gambar 2 apakah produk cacat yang dihasilkan masih dalam batas kendali atau tidak. Berikut cara perhitungan peta *control chart* pada *water test & under frame*.

$$\bar{p} = CL = \frac{70}{2844} = 0,024613221$$

$$UCL = 0,024613221 + 3 \sqrt{\frac{0,0224613221(1-0,024613221)}{8}} = 0,188955353$$

$$LCL = 0,024613221 - 3 \sqrt{\frac{0,0224613221(1-0,024613221)}{8}} = -0,139728911$$

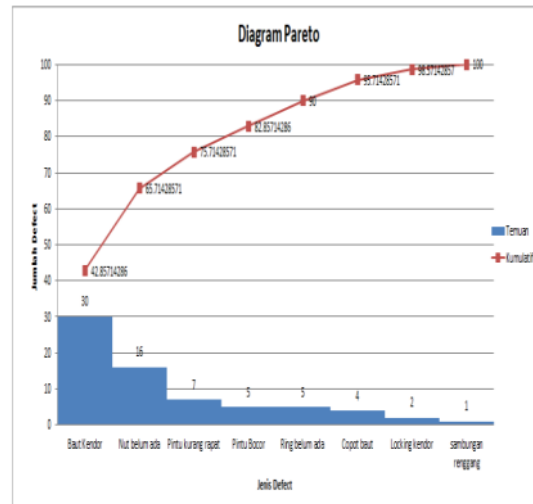
Gambar 3 Diagram Pareto Pada Water Test & Underframe (Sumber: Data Olahan, 2019)

1. Dari diagram pareto, diketahui bahwa urutan penyebab cacat produk pada water test & underframe. yaitu baut kendur sebesar 42.85714286 %.

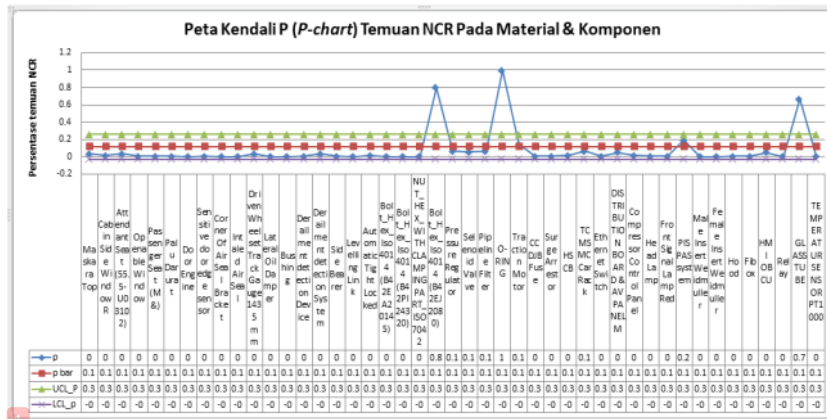
Gambar 4. Peta Kendali Temuan NCR (Sumber: Data Olahan, 2019)

Berdasarkan peta kendali, ketidaksesuaian yang dihasilkan ada tiga yang diluar batas pengendalian yaitu *Bolt_Hex_Iso 4014* (B42EJ2080) nilai persentase hampir 0,8. O-RING nilai persentase 1 dan *GLASS TUBE* nilai persentase hampir 0,7. Dengan adanya temuan NCR sebaiknya untuk pihak vendor melakukan pengujian kualitas terhadap produknya sebelum melakukan pengiriman. Perhitungan nilai DPMO dilakukan untuk mengetahui nilai sigma dari produk LRT Jabodebek berdasarkan uji mekanik. Perhitungan ini dilakukan Dengan cara: (6.6)

$$\bar{p} = CL = \frac{3481}{29891} = 0,116244259$$

$$UCL = 0,116244259 + 3 \sqrt{\frac{0,116244259(1-0,116244259)}{45}} = 0,259584087$$

$$LCL = 0,116244259 - 3 \sqrt{\frac{0,116244259(1-0,116244259)}{45}} = -0,027095569$$

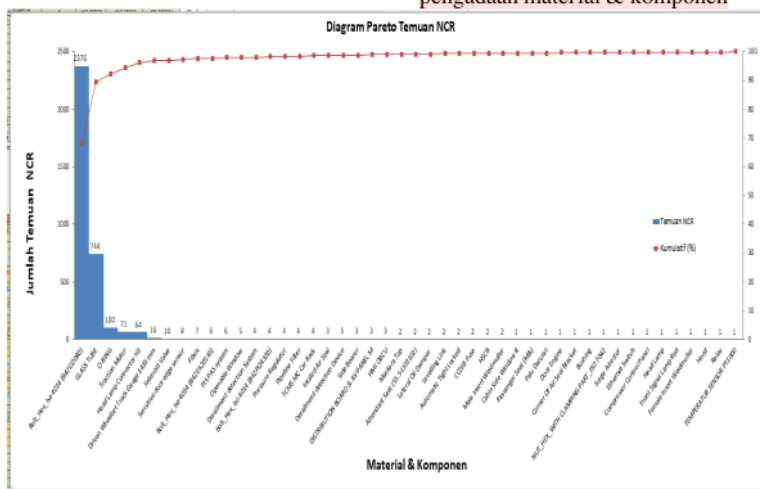
Gambar 5. Diagram Pareto Temuan NCR (Sumber: Data Olahan, 2019)

1 Dari diagram pareto, diketahui bahwa urutan material dan komponen yang paling banyak ditemukan NCR adalah komponen Bolt_Hex_Iso 4014 (B42EJ2080) sebesar 68.2562482%.

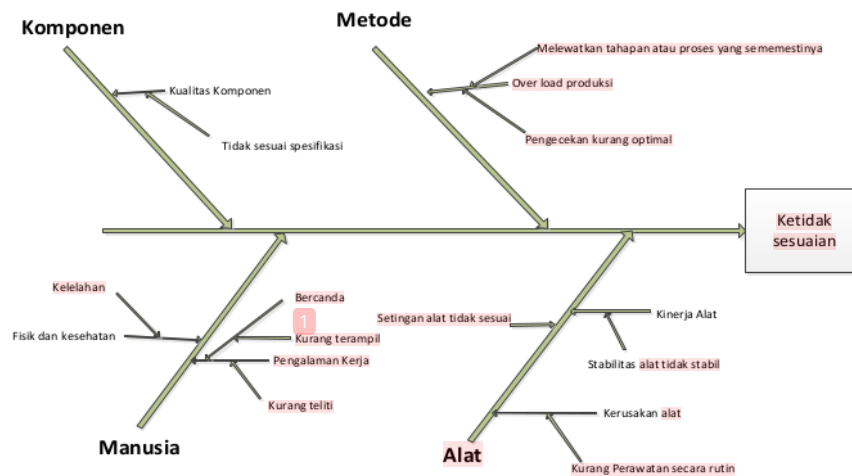
Gambar 6. Diagram Sebab Akibat (*Fish Bone*) Uji *Water Test* dan Uji (Sumber: Data Olahan, 2019)

Faktor *overload* produksi ini dapat mempengaruhi tempat yang digunakan menjadi terbatas sehingga proses yang seharusnya di jalankan dilewatkan tahapan atau proses yang semestinya di jalankan malah dilewatkan karna susah nya tempat sehingga pengecekan atau uji kualitas metode yang di gunakan menjadi kurang optimal.

Faktor kualitas komponen disebabkan karna terbatasnya komponen impor sehingga perusahaan memakai kualitas nomor dua yang merupakan buatan lokal sehingga spesifikasinya tidak sesuai yang akhirnya timbul kerusakan.

Faktor alat saat proses pemasangan sering ditemukan alat yang rusak ini karna minimnya perawatan dan tidak ada bagian khusus perawatan alat yang dipakai selain itu kinerja alat juga mempengaruhi karena di pakai terus menerus dan akhirnya stabilitas alat tidak stabil serta setingan alat tidak sesuai ini biasa terjadi pada alat pengencang baut yang menggunakan pistol tembak angin (Penumetik).

Faktor manusia ini disebabkan oleh kurangnya pengalaman kerja bukan karna lamaya mereka bekerja melainkan prodak yang dibuat adalah prodak baru sehingga mereka tidak terlalu memahami karakteristik setiap komponen sehingga menjadi kurang terampil dan kalau ada masalah rumit sering menunggu orang dari bagian divisi teknologi yang akhirnya waktu terlewatkan cukup lama dan karyawan juga sering bercanda saat kerja. Selain itu faktor fisik juga mempengaruhi semakin sore semakin menurun.

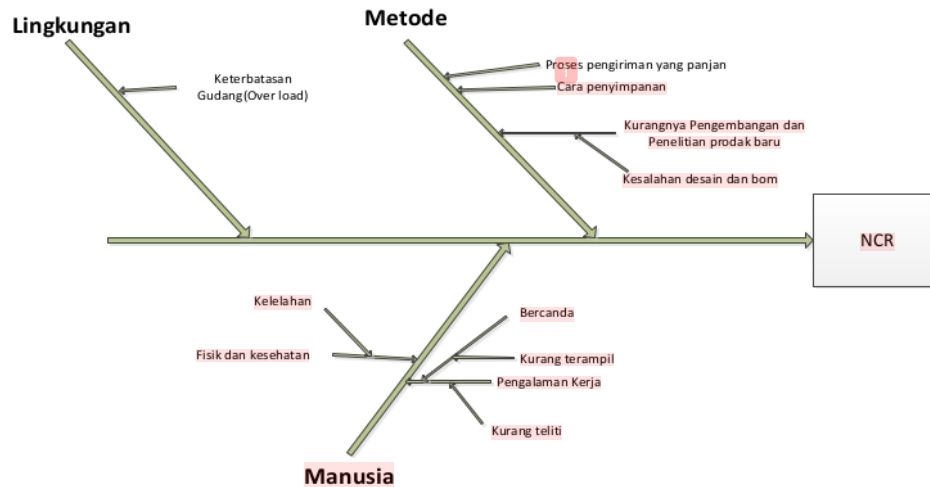
Gambar 7. Diagram Sebab Akibat (Fish Bone) pada material dan komponen (Sumber: Data Olahan, 2019)

Faktor pengembangan dan penelitian produk baru yang kurang maksimal sehingga untuk komponen buatan lokal baik itu hasil produk sendiri baik yang dikerjakan desain dan *bill of material* diberikan oleh divisi teknologi PT INKA kesalahan tersebut secara otomatis mempengaruhi hasil kualitas

1 komponen yang di produksi di tambah lagi cara penyimpanan komponen yang di taro di luar gudang.

Faktor lingkungan disebabkan oleh kondisi gudang yang penuh sehingga banyak komponen yang di tempuk tidak sesuai aturan dan sebagian komponen juga di simpan di luar gudang.

Faktor manusia ini disebabkan oleh kurangnya pengalaman kerja bukan karna lamanya mereka bekerja melainkan prodak yang dibuat adalah prodak baru sehingga mereka tidak terlalu memahami karakteristik setiap komponen selain itu karyawan sering bercanda saat kerja dan faktor

fisik juga mempengaruhi semakin sore semakin menurun.
